**VROUTEK**  
~~Osada:~~

## EVIDENČNÍ LIST NEMOVITÉ KULTURNÍ PAMÁTKY

**1484.**

**Kostel sv. Jana Křtitele**

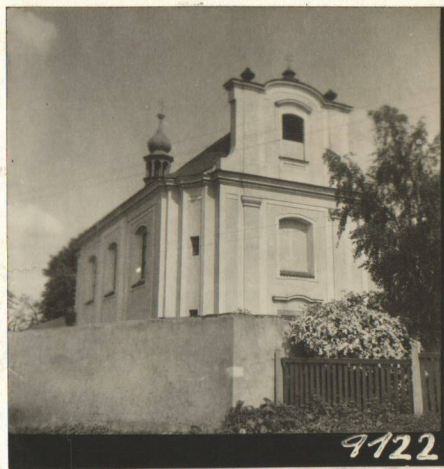
Jednolodní s odsazeným, trojbocce ukončeným kněžištěm. Stěny rozčleněny lisenovými rámy, boční s náznaky risalitů, segmentová okna v rámech s uchý. Ustupující průčelí s vykrajovanými boky, rozčleněno lisenovými rámy s proloženými pilastry. Tabulový štít s římsou, proloženou stlačeným obloukem, s cypirovými vázami a křížem. Obdólný vchod v jednoduché rámu s lištou, nad ním římsa proložená stlačeným obloukem. Nad vchodem slepé okno, ve štítu segmentové okno se segmentovou římsou. Loď plochostropá s fabiony, v kněžišti valená klenba s lunetami. V západní části lodi zděná kruchta. V podkruchtí barokní křížové klenby. Sedlová střecha s eternitem, polygonální sanktusník s cibulkou, krytý plechem.
