EVIDENČNÍ LIST PAMÁTKY

5. Název (označení) památky altán AQ040	7. Ochranné pásmo
	6. Bližší označení umístění památky v Tyršových sadech s pozemkem parc.č. 1036/6, k.ú. Šternberk	8. Vlastník (správce, trvalý uživatel) Město Šternberk Horní nám. 78/16 785 01 Šternberk

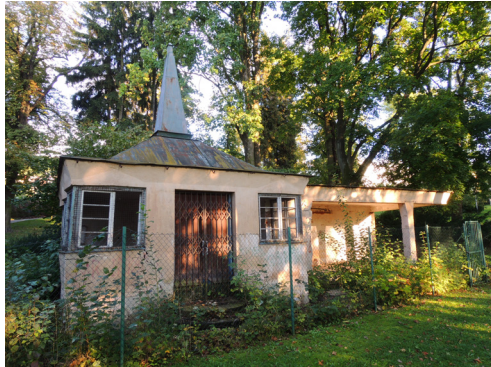
9. Popis památky <p>Cihelný objekt, s částečně kamennými a betonovými základy, umístěný v horní části parkově upravených Tyršových sadů v mírně svažitém terénu. Hlavní část altánku tvoří místnost na čtvercovém půdorysu krytá plechovou jehlancovou střechou, ke které z jižní strany přiléhá obdélná veranda s plochou střechou nesenou jedním sloupkem. Na přechodu verandy a objektu vybíhá ze zadní fasády komolý komín. Kolem celého objektu obíhá korunní římsa, která se hladce vyklání z těla stavby, přerušená pouze v místě komínového tělesa. Hlavní vstup s rovným nadpražím a vyplněný dvoukřídlými dveřmi, chráněnými z vnějšku nůžkovou shrnovací mříží, je situovaný na západní fasádě. Vedou k němu tři půlkruhové schody. Po obou stranách dveří se nachází po jednom čtvercovém oknu, umístěnými až na samý nároží budovy a vylamujícími se šípovitým způsobem z těla stavby. Podobné řešení nese i levá boční fasáda, kterou člení tři okenní otvory. Další vstupní otvor, s původním dřevěným ostěním ale již s novodobými dveřmi, zpřístupňuje verandu. Z místnosti je zpřístupněn malý sklep umístěný mimo budovu při východní fasádě.</p>
