**EVIDENČNÍ LIST NEMOVITÉ KULTURNÍ PAMÁTKY**

5. Název (označení) památky: <b>1. Kostel sv. Jiljí / farní /</b> <b>2. kaple</b>	7. Ochranné pásmo:
6. Bližší označení umístění památky: osada (čtvrť): <b>čp.</b> ulice (náměstí), popř. místní trať, č. parcely aj: <b>ve středu obce, asi 20 m od silnice Vraňany - Chramostek č. 45, 146, 1316/3, 1316/4(c)</b>	8. Vlastník (správce, trvalý uživatel): <b>Římskokatolická církev</b> <b>Farní úřad Lužec nad Vitavou</b>

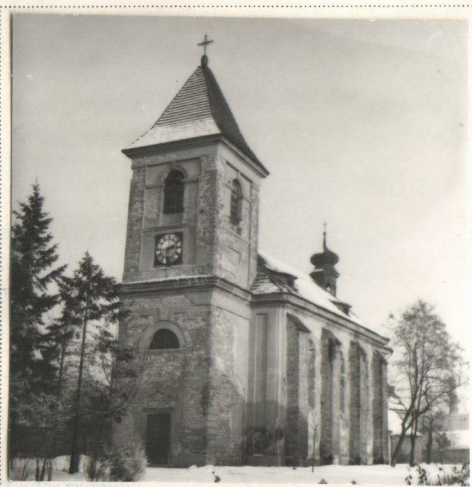
Jednoduchý, obdélníkový, se západní věží a půlkruhově uzavřeným presbytářem, orientovaný. Hranolová věž je členěna silně profilovanými římsami, ukončena jehlcovou střechou, pokrytou taškami. Hlavní vchod je věží na západní straně. Portál s trojúhelníkovým tympanonem, nad ním polokruhové okno, palladián. typu / barokní /. Vnitřek lodi je osvětlen mohutnými obdélníkovými okny, tři na severní i jižní straně, s profilovaným ostěním a rokajovými motivy. Vnitřek kostela má zajímavě rozvinutý pilastrový řád / pilastry s volutami a akantovými listy /. Pilastry pomáhají převádět tlak klenebního pásu, jež člení stropní plochu na tři samostatné klenební pole. Triumfální oblouk segmentově zakončený. Čtvercový presbytář zaklenut českou plečkou, osvětlen dvěma obdélníkovými okny. Na vnější straně kostel uzavřen půlkruhovou sakristií. V západní straně lodi kruchta nesena dvěma hranolovými pilíři. Na stropě ve čtyřech polích fresková výzdoba, ježichž autorem je Fr. Čech z Litoměřic / výjevy ze života sv. Jiljí /. Po obvodu kostela opěráky.

Opadává omítka, na severní straně presbytáře zatěklá.
