EVIDENČNÍ LIST NEMOVITÉ KULTURNÍ PAMÁTKY

4. Poř. číslo:  
1384

Sousoší P. Marie

Holinovo nám. 33 4/2

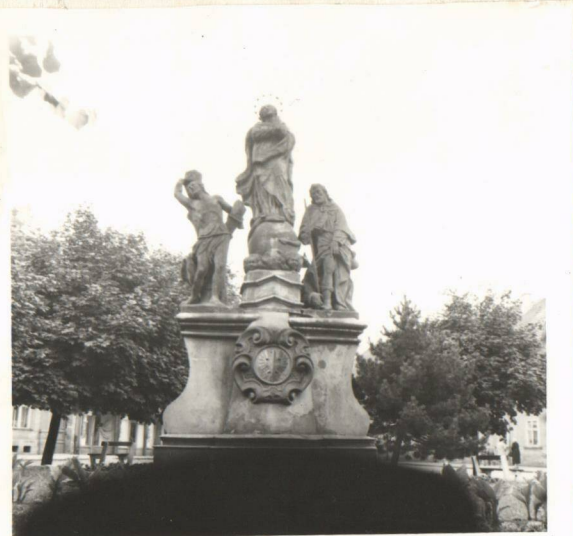
Na barokním kamenném podstavci s rollwerkovou kartuší se znakem města Mšena na čelní straně, skupina P. Marie se sv. Šebestianem na její pravé straně a sv. Rochem na straně levé. P. Maria stojí na zeměkouli levá noha mírně pokrčena, váha těla spočívá na noze pravé, hlava zvrácena dozadu. Sv. Šebestián připoutaný ke křílu, pravá ruka zvednuta, levá přidržuje hůl. Pravá noha pokrčena a poněkud zakročena, váha těla spočívá na noze levé. Sv. Roch s holí v dlouhém splývavém plášti, u nohou pes.

| <p>13. Stav zachování památky a příp. návrhy opatření:</p> <p>Sv. Šebestián má uraženy obě ruce, sv. Roch pravou ruku.</p> | <p>16. Odkaz na fotografickou dokumentaci:</p> <p>fotoarchiv SSPPOP</p> |
