| Liběchov | Mělník | I. I. | | |

# EVIDENČNÍ LIST NEMOVITÉ KULTURNÍ PAMÁTKY

**Zámek**  
+ hospodářské a správní budovy  
+ park a jeho sochařská výzdoba

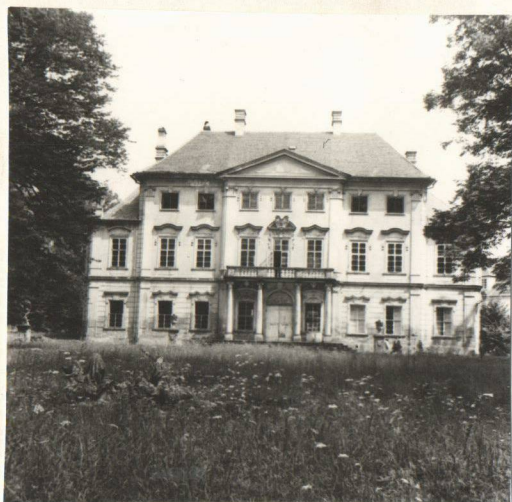
Zámecký objekt se skládá v podstatě ze dvou částí organicky spojených v jeden celek. Konvexní vstupní část původně renesanční, k ní přiléhá uvnitř dvora hranolová barokní věž. Zadní zahradní část je dvoupatrová stavba obdélníkového půdorysu s odstupňovaným risalitem a portikem s ionýskými sloupy. Vstupní část je jednopatrová stavba, její průčelí je rozčleněno obdélníkovými okny, v přízemí slepé arkády, jejich pilíře a oblouky jsou rustikovány. Vchod do průjezdu zaklenut plným obloukem, po jeho stranách pilastry nosoucí přímou římsu. V ose portálu pohled na střechu zakrývá trojúhelníkový štít s mohutnou římsou. Průčelí zahradní části je rozčleněno devíti okenními osami, okna v přízemí a 1. patře obdélníková se zalomenými nadokenními římsami, v 2. patře čtvercová. Nad středním risalitem trojúhelníkový štít. Střecha sedlová, kryta taškami, s vysokými komíny. Ve vestibulu hlavního zámeckého traktu je na klenebních polích v epické šíři vylicena ve 24 obrazech báj o Vlastě a divčí válce podle eposu básníka K.E. Alberta, místenné malby jsou od Jos. Navrátila z let 1838-43. Místnost vedle vestibulu s chinoiseriemi malovanými podle graf. předloh, snad od Q. Mánesa. V patře sál v pseudogotické architektonické úpravě se supraportami od J. Navrátila. Před vstupem do nádvoří socha Persea od M.B. Brauna z doby kol. r. 1725, řada mytologických soch, dílo neznámého sochaře z 2. čtvrtiny 18. stol. Klasicistní skleník s reliéfní štukovou výzdobou v tympanonu, autorem

Původně renesanční; zbarokizován v 1. pol. 18. stol. F.M. Kaňkou; přestavěn v r. 1811 a v r. 1855 Bd. Halou; ostatní části areálu barokní.  
1838-43 malby Jos. Navrátila a Q. Mánesa(?)

Zámecký areál se opravuje. Nová prejzová střecha.  
Hospodářské budovy v špatném stavu, poškozená střecha na špýcharu, zdivo pod  
střechou se drolí.

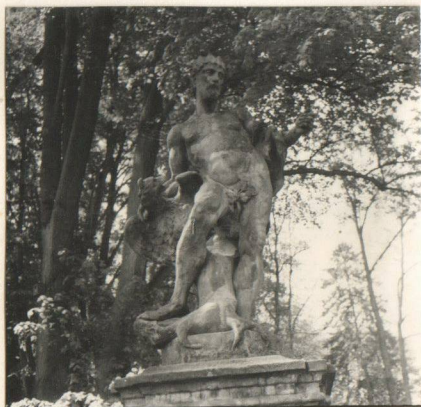
socha Dia v Zam. parku

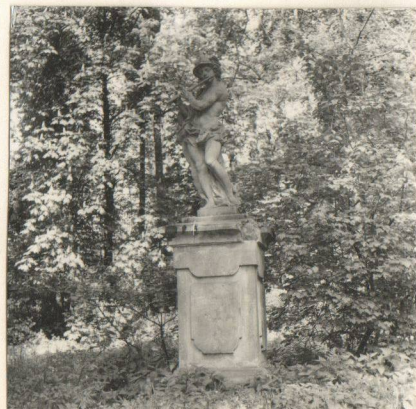
socha Merkura

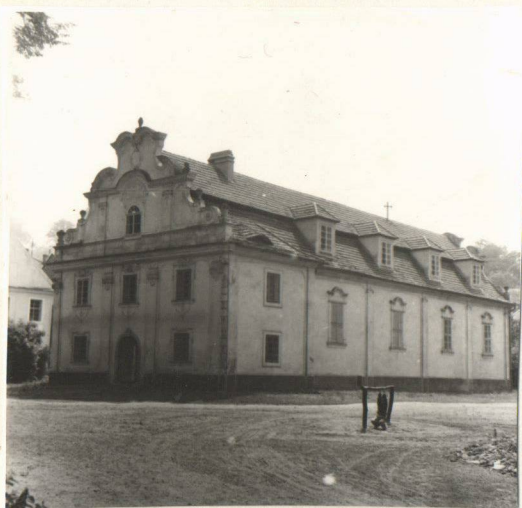
Stavba obdélníkového půdorysu, v průčelí jednopatrová. Střecha mansardová, kryta taškami. Průčelí tříosé, okna obdélníková, zvýrazněna šambránami. Vchod zaklenut plným obloukem. Vertikálně průčelí členěno pilastry, horizontálně profilovanou římsou. Mohutný štítový nástavec s volutami a čučky, urostředí prolomen oknem půlkruhově zakončeným. Zadní trakt - ořizovací místnosti. Boční stěny prolomeny čtyřmi obdélníkovými okny, nad nimi segmentově zalomené nadokenní římsy.

**Barokní, z r. 1740 -45.**

Dobrý.

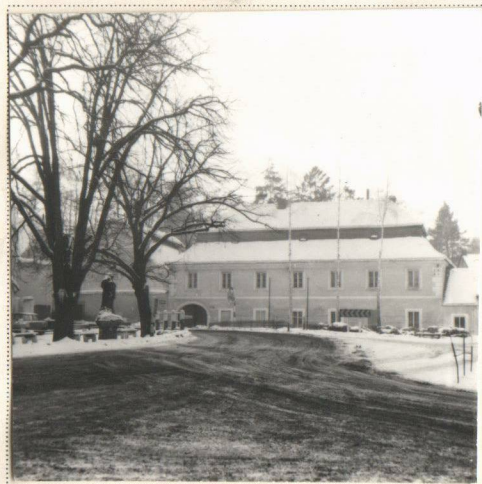
Bývalý pivovar se skládá z komplexu dvou budov. Přízemní budova obdélníkového půdorysu má sedlovou střechu krytou taškami, nad hřebenem střechy je malá dřevěná stříška. Průčelí je členěno dvěma okenními osami, obdélníková okna jsou zvýrazněna šambránami. Nad petrovou římsou je mohutný štít s volutami, členěn lisenami, uprostřed je nepravé okno, vrchol štítu je zdoben piniovou šiškou. Druhá budova je jednopatrová stavba s půdorysem ve tvaru písmene L, má mansardovou střechu krytou taškami. Průčelí je členěno 7 okenními osami, obdélníková okna jsou zdůrazněna šambránami. Fasáda průčelí je až po patrovou římsu zdobena pásovou rustikou. Vchod do průjezdu se otevírá plným obloukem, klenba valená segmentová. Přízemní místnosti jsou zaklenuty plackou s lunetami. Místnosti v 1. patře mají rovný strop.

18. stol., barokní.
