# EVIDENČNÍ LIST NEMOVITÉ KULTURNÍ PAMÁTKY

**1350/4-3**

1. Kaple

osada (čtvrť): **Boží Voda**

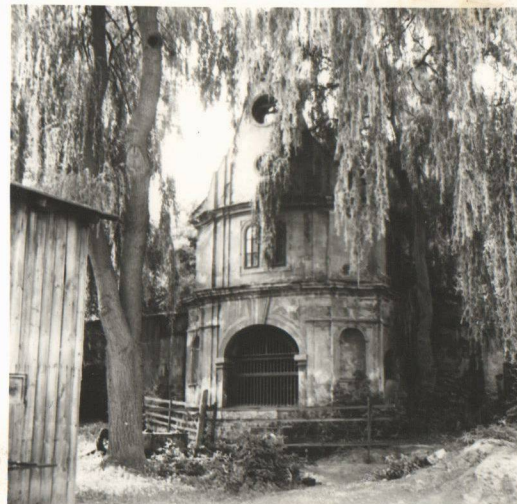
Jednopatrová stavba uvnitř kruhová. Průčelí tříosé vypouklé s vysokým štítovým nástavcem. Segmentovitě sklenutý hlavní vchod, po stranách niky. Mohutně profilované římsy. Kruhový prostor uvnitř sklenut plackou. Zdi členěny pilastry. V ptaře strpp rovný, půlkruhově zakončená okna. Střecha sedlová. tašková.

**V desolátním stavu. Střecha se bortí. Opadaná omítka. Mobiliář rozkraden a zcela zničen.**

**Působí spodní voda.**
