| 1. Obec:<br>Mladá Boleslav<br>Osada: | 2. Okres:<br>Mladá Boleslav | Hodnota<br>I. II. | Zachování | Využití<br>Jiný hmotný<br>majetek I. |

## EVIDENČNÍ LIST NEMOVITÉ KULTURNÍ PAMÁTKY

| 5. Název (označení) památky:<br>1. Dům čp. 102/I., tzv. Templ<br>2. parkán s parkánovou zdí | 7. Ochranné pásmo:<br>POP - ONV Hradec, 856/83 z 24.8. 1983<br>číslo jednací SÚPPOP - 5003 |

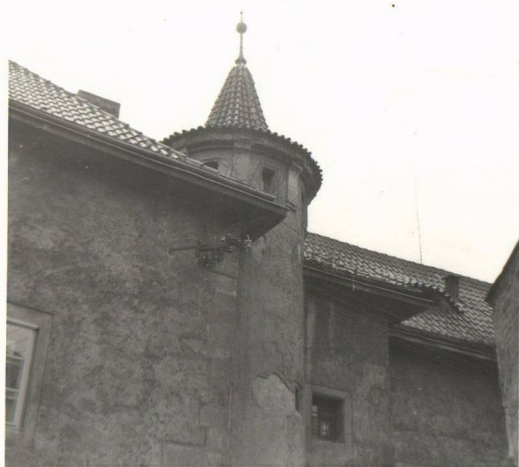
Budova obdélného půdorysu s parkánem a v přízemí s preterem původní kaple sv. Vojtěcha, přestavěné na konci 15. století v obytný dům, situována na svahu nad údolím řeky Jizeřky. Preter původní kaple zaklenut dvěma poli křížové žebrové klenby s žebry hruškovitě profilovanými a se dvěma plochými svislými a čtyřmi konzolami žebrové v podobě masek. Kaple bez presbytáře. V přízemí dva pozdně gotické portály, jeden s tečnými lvičky nahore a s popraim muže držícím orb na místě klenáku, druhý s tečnými prevazci, po stranách ověšenými, nahore prevlečenými a s erbem s podkovou na ose. Portálek hlavního vstupu prostý, renesanční. Střechy valbové, kryté prajsy.

| <p>13. Stav zachování památky a příp. návrhy opatření:</p> <p><b>velmi špatný, omítky opadávající, ve zdivu četné trhliny, cihla vytlučena, stavba před rozsáhlou restaurací, krytina prejazy-nová</b></p> | <p>16. Odkaz na fotografickou dokumentaci:</p> <p><b>fotearchiv Střediska</b></p> |
