1. Obec  
Náklo  
Osada

DOPLŇKOVÝ LIST KULTURNÍ PAMÁTKY

u farního kostela sv.Jiří

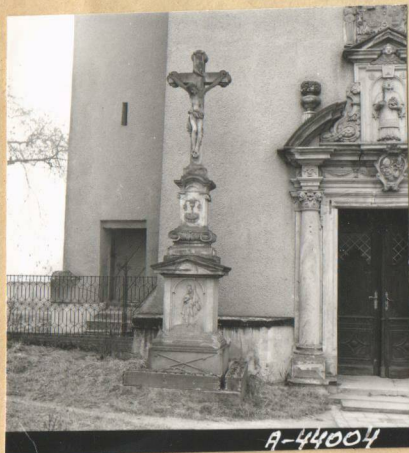
K ř í ž

Kamenný, jetelový kříž na hranolovém soklu s reliéfem zkřížených kopí a dvojstupňovém podstavci. Spodní stupeň podstavce s reliéfem sv.Václava ukončen trojúhelníkovou římsou. Horní volutový stupeň s plastickou výzdobou akantových listů a reliéfem kalicha (X).

Stav: Mírně zvětralý, restaurovat.

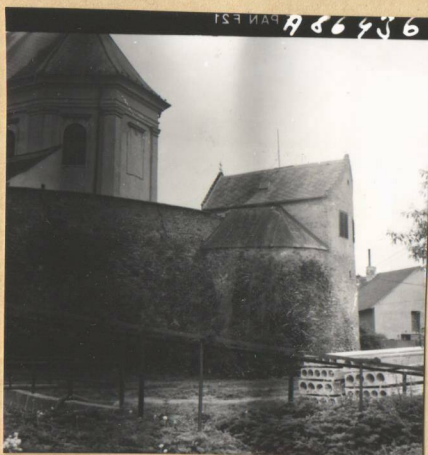
ohradní zeď

1985: Šířka zdi = 1 - 1,4 m, výška = 7 - 10 m, délka = 210 m.

Situovaná na obvodu někdejšího hřbitova kolem farního kostela, z lomového kamene s cihelnými vysprávkami, s korunní římsou z cihel nakoso a z části krytá břidlicovými plotnami, s kamennými chrliči osazenými ve zdivu, na SZ straně s osmi vnějšími opěrnými pilíři (3 + 5), prolomená dvěma vstupy; východní vstup s dvoukřídlou železnou bránou rámovaný roaman-tickým útvarem vyzdřeným z lomových kamenů s P.Marií Lurdskou v nice nad vstupem, jižní vstup se schodištěm s dvoukřídlými dřevěnými dveřmi a stříškou s eternitem.

1985: /3/ vyžaduje celkovou rekonstrukci.

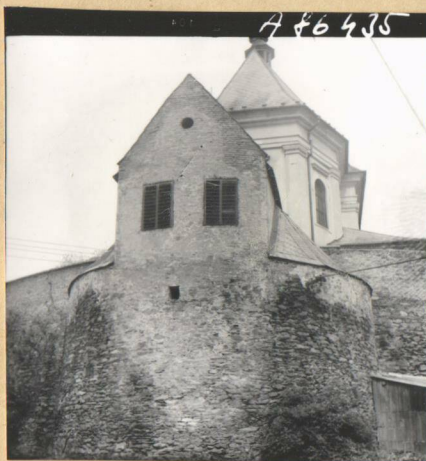
bývalá kostnice

Drobná stavba na obdélníkovém půdorysu 6 x 4,5 m, postavená při ohradní zdi na baště v závěru farního kostela. Zdivo je z pálených cihel, opatřeno hladkou vápennou omítkou, která je značně narušena. Strop rovný se štukovým zrcadlem. Vstup z průčelí o šířce 110 cm, nad vstupem otvor do krovu se záklenkem. Krov sedlový, po obou stranách štítý. Zastřešení je z poloviny v eternitu a z poloviny v břidlici. Plocha bašty po obou stranách kostnice zastřešena pultovou střechou krytou břidlicí.

13. /3/ velké stavební závady.

14. skladiště  
Statically zabezpečit narušenou zeď  
pod kostnicí.
