## EVIDENČNÍ LIST NEMOVITÉ KULTURNÍ PAMÁTKY

Statek čp. 6

Statek z poloviny 19. století.

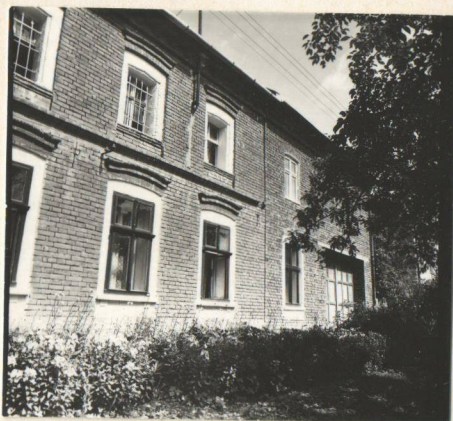
Řadový patrový statek z režného zdiva s líčenými okenními vpadlinami a špaletou vstupu, tvořený obdélnou obytnou budovou se sedlovou střechou s břidlovou a eternitovou krytinou, chlévy s náspím na půdorysu písmene L, se sedlovou střechou krytou eternitem a kůlnami se sedlovou střechou krytou břidlicí. Průčelní jednoosá fasáda, členěná plochou kordonovou a vyloženou korunní římsou na konzolách je v přízemí prolomena segmentem ukončeným vstupem s dvoukřídlými kazetovými dveřmi a obdélnými okny s přímou parapetní a vzepjatou nadokenní římsou. Půdní patro prolomeno pěti okny s mřížemi, přímou parapetní a obloukově vzepjatou nadokenní římsou. Interiéry plochostropé, v patře trámové stropy. Na obytnou budovu navazuje v prodloužení oddělený dvouosý výměnek, jehož hladká fasáda je v přízemí prolomena obdélným vjezdem s vraty a jedním oknem. V patře dvě okenní osy, z nichž jedna je slepá. K obytnému objektu přiléhá hospodářská budova chlévů s arkádovým segmentovým náspím, zaklenutým vale-nou segmentovou klenbou, se šesti hladkými kamennými sloupky s patkami a hlavicemi.

| <p>13. Stav zachování památky a příp. návrhy opatření</p> <p>Dobrý.</p> | <p>16. Odkaz na fotografickou dokumentaci</p> <p>OSSPPOP Olomouc</p> |

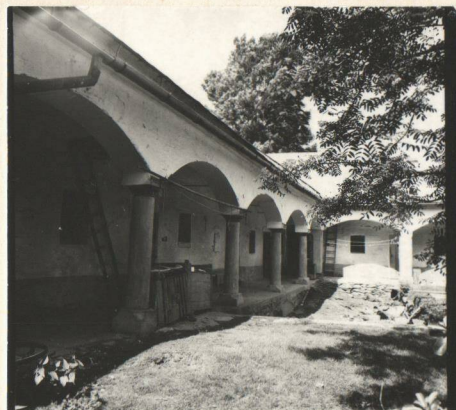
Areál obdélného dvora uzavírá na náspí kolmo navazující křídlo kůlny s dvěma poli segmentové arkády s hranolovými cihelnými sloupky se skosenými hranami, dvěma segmentově ukončenými vjezdy s dvoukřídlými vraty a pravoúhlým vjezdem do zahrady.
