## EVIDENČNÍ LIST NEMOVITÉ KULTURNÍ PAMÁTKY

Statek čp. 24

osada (čtvrť) m.č. Chudobín čp. 24

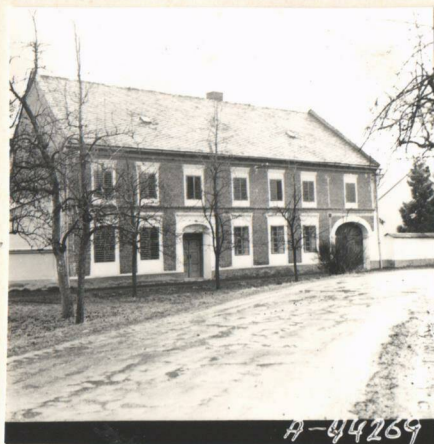
Volně stojící jednopatrová cihlová budova s arkádovým náspím ve dvoře. Průčelní fasáda v patře prolomena sedmi okenními osami, s dřevěnými žaluziovými okenicemi. Přízemí s portálem vjezdu a asymetricky umístěným vstupem zdobeným obloučkovým vlysem prolomeno pěti okenními osami. V interiéru valené klenby s lunetami. Sedlová střecha, krytá břidlicí.

| <p>13. Stav zachování památky a příp. návrhy opatření</p> <p>Velmi dobrý; nutno zabezpečit zachování stávajícího stavu.<br/>Kvalitní vrata.</p> | <p>16. Odkaz na fotografickou dokumentaci</p> <p>KSSPPOP Ostrava</p> |

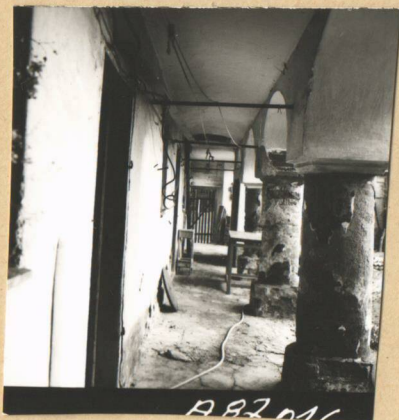
arkádové náspí

Situováno při hospodářských prostorách objektu kolmo navazujícího na obytné stavení v levé části dispozice statku (při pohledu směrem do ulice), zděné z cihel, původně omítané, s pěti zachovanými oblouky na pěti zděných sloupech s čtyřhrannými sokly, šestý oblouk náspí upraven na pravoúhlý otvor; klenuté - 1. pole od obytného stavení placka, dále segmentová klenba.

1988: v opravě.

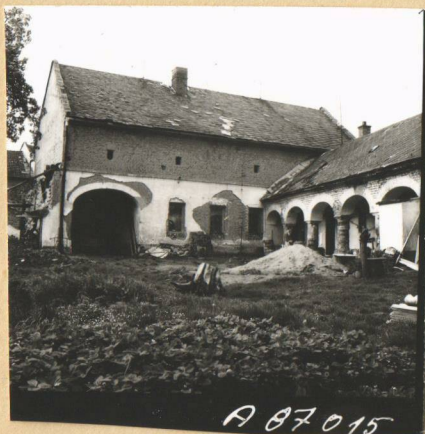
stodola

Obdélný objekt uzavírající dispozici dvora, průjezdný, zděný z vepřovic a pálené cihly, se sedlovou střechou krytou břidlicí, s dvoukřídlými dřevěnými vraty mimo osu v pravé polovině objektu ve dvorní i zahradní fasádě, s dvojicí dřevěných dveří v levé polovině dvorní fasády.

1988: v opravě.
