# Evidenční list nemovité kulturní památky

areál zámeckého parku = plastiky

Areál zámeckého parku  
s dekorativní vázou

kamenný most

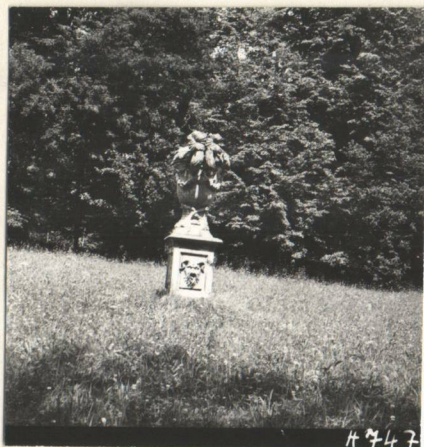
9. Popis památky (včetně sochařské, malířské, popřípadě i jiné výzdoby) V jihovýchodní části obce v někdejší zámek parku stojí na louce u cesty, jež vedla k zámku dekorativní váza: noha nádoby lasturová, kupa zdobená květinovými a ovocnými guirlandami, šátky s uzly, beraními hlavami, ve váze lianovité pletivo atd. Nádobu umístěna na nevysokém hranolovém soklu s profilovanou trnoží a krycí deskou a dekorovaném kartuší s květinami a se lví maskou, a obličejem satyrů. Celková výše kolem 250 cm, beton s pískem a kaménky?, terrakota / výplně na soklu/.

| <p>13. Stav zachování památky a případné návrhy opatření</p> <p>Značně otlučena, místy proražena/ sokl/ vyspravována/ noha vázy/.</p> | <p>16. Odkaz na fotografickou dokumentaci</p> <p>KSPPoP, Ostrava</p> |

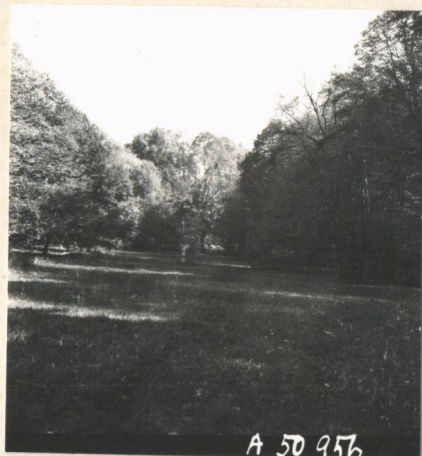
1356

Ve východní části obce Dobroslavice se původně nacházel zámek, obklopený zámeckým parkem. Severozápadní část parku je ohraničena státní silnicí. Severovýchodní část je ukončena místní komunikací. Jihovýchodní část přechází v lesní porost. Park leží v nadmořské výšce 300 m.

Plocha parku je velmi členitá. Střídají se zde uměle pěstované skupiny stromů s původními lesními porosty, rozsáhlými loukami, pahorky s dolinami a příkrými svahy, které přecházejí do údolí malého potoka. Průhledy jsou dnes již zastíněny vzrostlými dřevinami z náletu a změnou při úpravě plochy po zboření zámecké budovy.

| <p>13. Stav zachování památky a příp. návrhy opatření</p> <p>K úspěšnému vývoji současného porostního krytu jsou nutná rozsáhlejší asanační opatření popřípadě rekonstrukce.</p> | <p>16. Odkaz na fotografickou dokumentaci</p> <p>KSSPPOP Ostrava</p> |

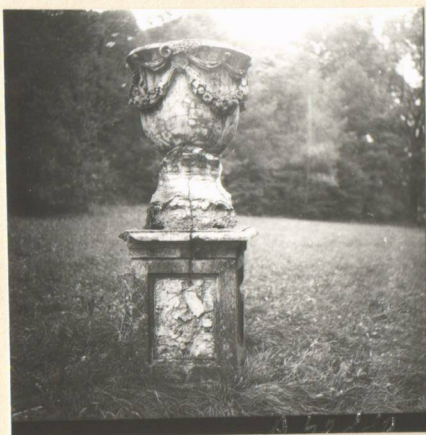
1356 a

dekorativní váza

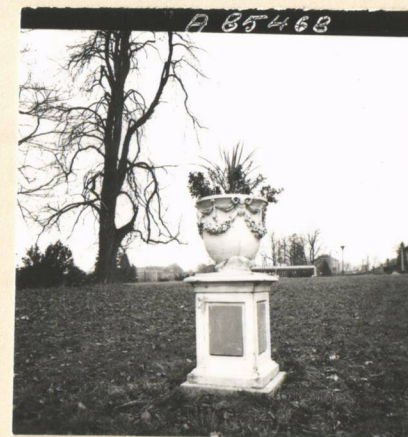
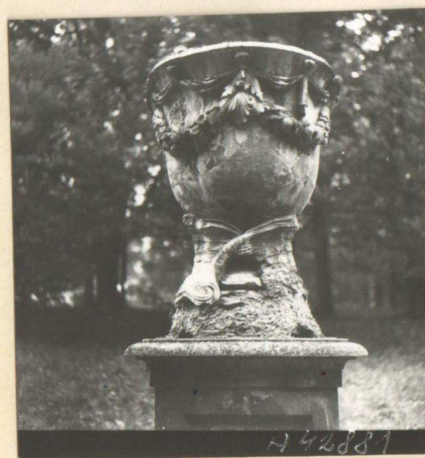
Noha nádoby lasturová, kupa zdobena květinovými a ovocnými girlandami, šátky s uzly, beraními hlavami, ve váze lianovité pletivo atd. Nádobu umístěna na nevysokém hranolovém soklu s profilovanou trnoží a krycí deskou, dekorovaném kartuší s květinami a se lví maskou a obličejí satyrů. Celková výše kolem 250 cm. Beton s pískem a kaménky, terrakota (výplně na soklu).

1965 : váza značně otlučena, noha vázy vyspravována, sokl otlučen.  
1974 : váza velmi zvětralá, stav havarijní.

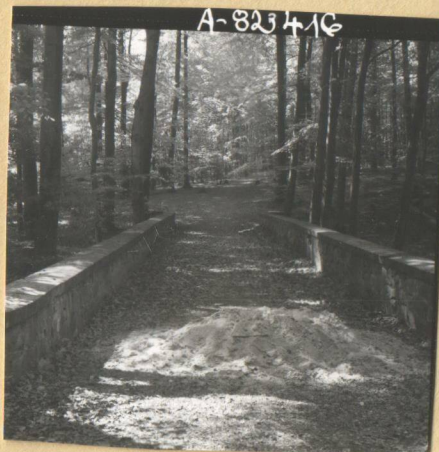
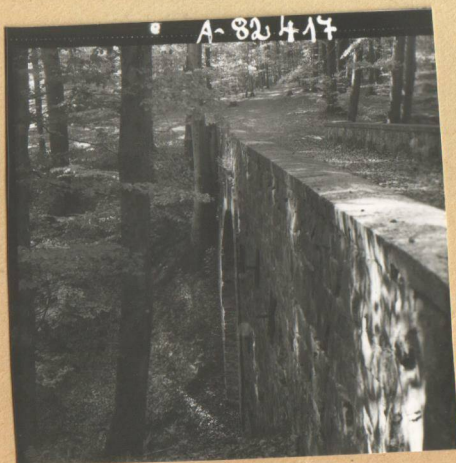
Nad korytem potoka mostní oblouk - valená klenba z kamene a cihel. V přítokovém lici hráz s přepadem. Mostovka dosypána do kamenných bočních zdí nad korytem mezi oběma břehy. Šířka mostu 3,5 m. Parapet rovněž z kamene, pokryt cihlami navýšku a naplocho. Délka mostu cca 25 m. Rozpětí oblouku cca 5 m. Vzepětí oblouku cca 10 m. Výška hráze cca 4 m.

1986: /3/ částečně poškozena klenba oblouku  
a líc boční zdi. Nutná oprava.  
Boční zdi navzájem staženy táhly.
