## Evidenční list nemovité kulturní památky

4. Poř. číslo  
1 352

kaple Navštívení P. Marie

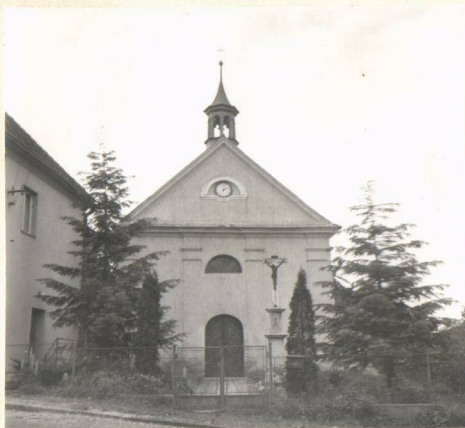
9. Popis památky (včetně sochařské, malířské, popřípadě i jiné výzdoby) Jednolodní zděná, omítaná stavba s polygonálním uzávěrem, sedlovou střechou se sanktusníkem na hřebeni a s přístavkem sakristie s pultovou střechou na zadním boku. Okna na bocích a v závěru obdélná s půlkruhovým zakončením v plastických lisenových rámcích, průčelí členěno 4 toskánskými pilastry s úseky kladí, uprostředu se stlačeným obloukem a nad ním půlkruhové okénko v trojúhelníkovém štítě v půlkruhovém výklenku se šambránou. Ciferník hodin. Vnitřek klenut třemi pruskými klenbami na pasech, spočívající na polopilířích, kruchta s plochým podhledem, sakristie klenuta jedním polem placky. Krytina eternit. Sakristie klenuta plackou. Zaočtářem nápis ; Obnoveno P 1935

Celkem dobrý ( Udržováno ).

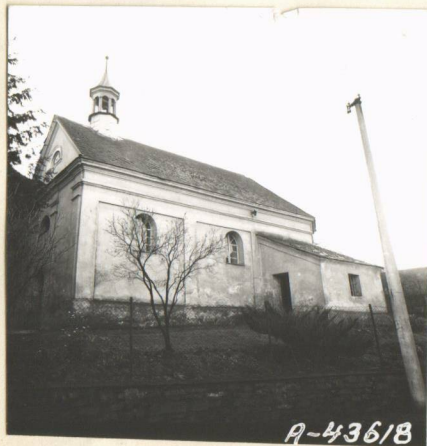
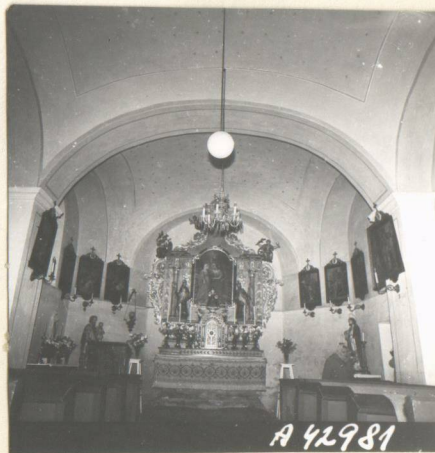
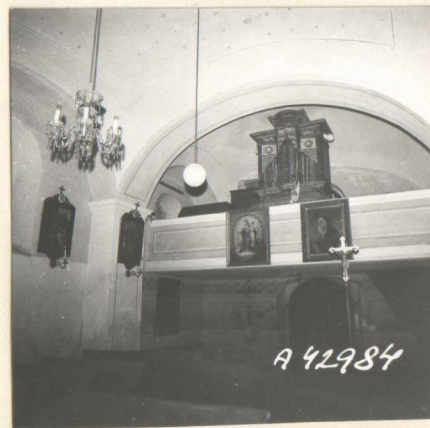
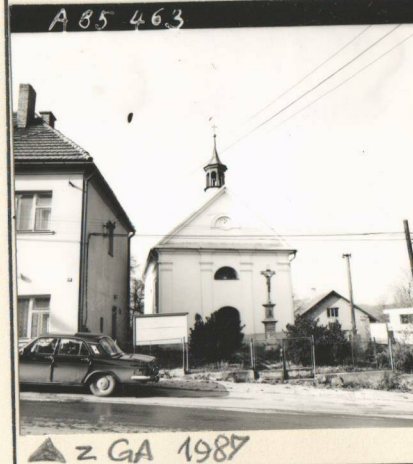
Pěkná venkovská zvonice se štítovou fasádou, zdobenou pilastrovým řádem.
