## Evidenční list nemovité kulturní památky

kostel sv. Jakuba s ohradní zdí  
a vstupní branou

## Doplňkový list nemovité kulturní památky

Ohradní zeď se vstupní branou

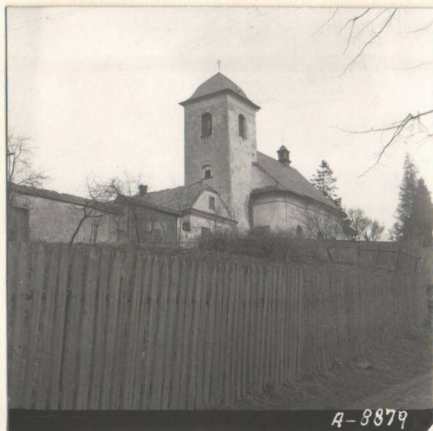
Zděná omítaná jednolodní stavba skládající se z půlkruhově uzavřeného presbyteria, lodi a věže na západní straně. K presbyteriu přiléhá na sev. straně sakristie a k lodi na jižní straně předsín. Presbyterium zaklenuto konchou s výsečemi, loď a sakristie valenou klenbou s výsečemi. Kruchta na západní straně podklenuta valenou klenbou. Fasáda hladká, nečleněná, okenní otvory s půlkruhovými záklenky. Pravoúhlý vchod v lici bez portálu. Věž třípatrová, zastřešená helmicí, krytá břidlicí, kostel zastřešen sedlovou střechou, krytou břidlicí. Podkruchtí klenuto valeně. Výmalba kostela z roku 1911.

| <p>13. Stav zachování památky a případné návrhy opatření</p> <p>Omítka otlučena.</p> <p>1974: Omítky otlučeny, okap dřevový, v presbytáři vlhko</p> | <p>16. Odkaz na fotografickou dokumentaci</p> <p>KSPPoP, Ostrava</p> |

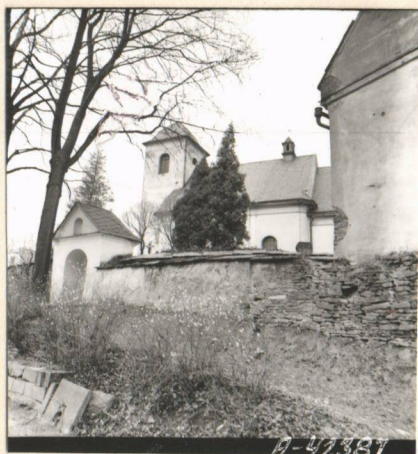
Zeď z lomového kamene, na povrchu pokryta velkými břidlicovými deskami. Vstupní brána zděná, omítaná, obdélného půdorysu, se sedlovou střechou krytou břidlicí. Ve zděném štítu nika a ze strany kostela oválný otvor. Vstup s půlkruhovým záklenkem opatřen z vnitřní strany novými obdélnými prosklenými dveřmi.

1974 : ohradní zeď na mnoha místech pobořena.
