## Evidenční list nemovité kulturní památky

**budova býv. dominikánského kláštera  
s kostelem sv. Václava**

## Doplňkový list kulturní památky

Kostel sv.Václava v Solné ulici  
MěNV Opava

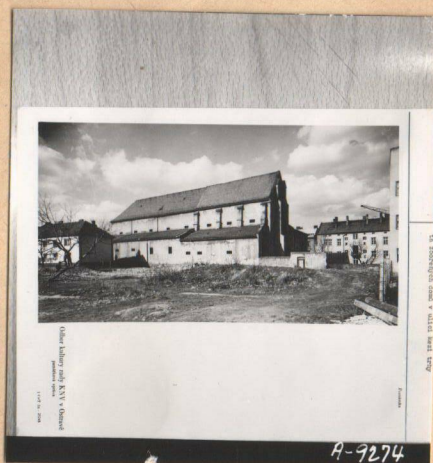
A-9274

Zděná omítnutá orientovaná budova, skládající se z basilikálního trojlodí a protáhlého choru s pravouhlým závěrem. Ke kněžišti přiléhá na jihu obdélná kaple. Hlavní průčelí členěno zdvojenými pilastry s kompozitní hlavicí a římsou. Uprostřed římsy kartuš se znakem. Závěr choru členěn dvěma odstupněnými opěrnými pilíři. Střecha sedlová, krytina břidlice. Interiér: stěny lodi i chóru členěny pilastry nesoucími průběžné kládí. Klenby barokní s lunetami. V jižní boční kapli / Mošovské, žebrová křížová klenba s kruhovými svorníky. Na klenbě hlavní lodi a chóru ilusionistická nástropní malba a výjevy z legendy svatováclavské. V Mošovské kapli gotické nástěnné malby.

Špatné omítky, špatný celkový stav, nutná GO.

1974: provedení GO, oprava a posuvování  
malby
