### 3. Kraj

#### Severomoravský

4. Poř. číslo

1 393

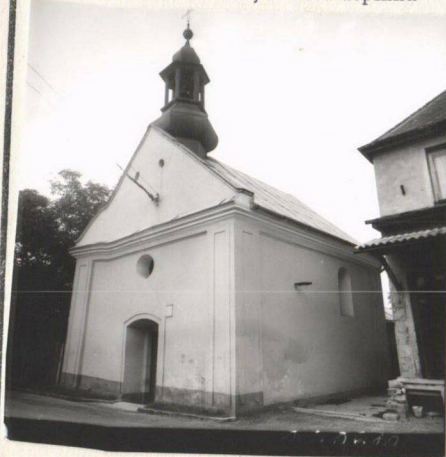
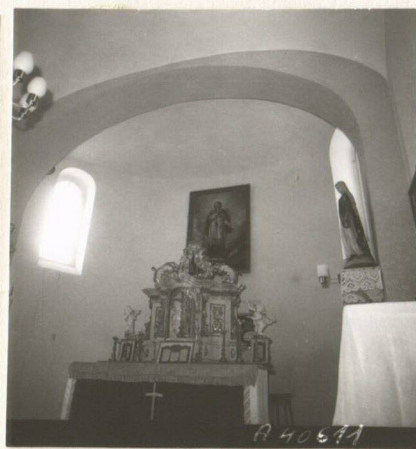
9. Popis památky (včetně sochařské, malířské, popřípadě i jiné výzdoby) Zděná omítaná stavba na obdélném půdorysu s půlkruhovým závěrem, sedlovou střechou, krytou břidlicí. Na hřebeni střechy vížka s cibulí, lucernou a makovicí. Okna obdélná s půlkruhovými záklenky. Fasáda členěna lisenami, v nárožích liseny s obdélnými výplněmi. Ve štítu dva oválné otvory. Korunní římsa profilovaná. Nad pravoúhlým vstupem rámovaným jednoduchou šambránou se segmentovým záklenkem kruhové okno. Klenuto pruskou klenbou, v závěru dvě delší okna s půlkruhovými záklenky. Vpravo od hlavních dveří vstup na kůr s dřevěnou poprsní. *Střecha kryta plechem.*

**Nevhodná omítka, místy otlučeno.**

*1974: Kapele opravena. Ve šlaku kachle na neobdružené zemi tímž kurof  
plech. v. dem.*
