## EVIDENČNÍ LIST NEMOVITÉ KULTURNÍ PAMÁTKY

5. Název (označení) památky

kaple sv. Vendelína  
(Floriána, Fabiána,  
Šebestiána a Mikuláše)

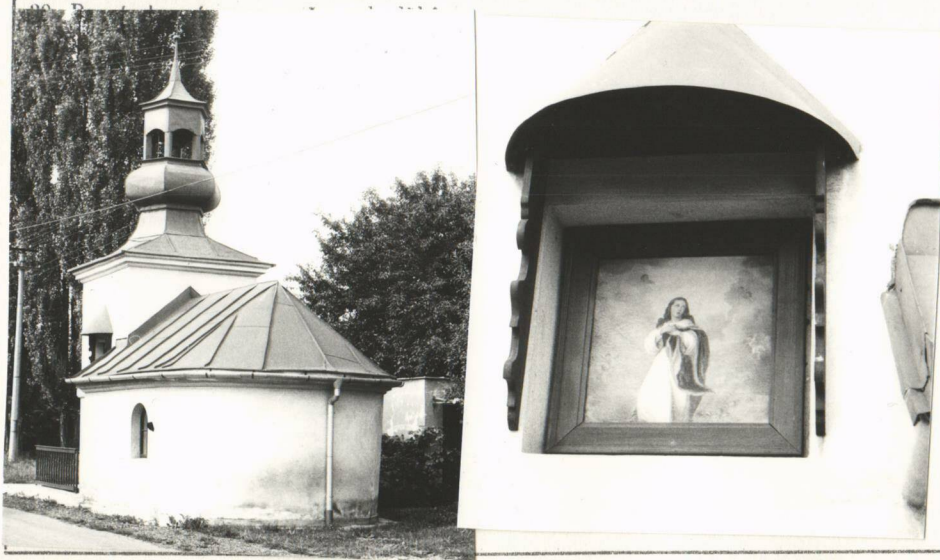
Malá obdélná barokní kaple s půlkruhovým, neodděleným presbytářem. K ose západního průčelí připojena hranolová jednopatrová věž nesoucí zvony. Kaple spočívá na pravouhle odstupněném, novou cementovou omítkou nahozeném soklu. Stěny vnější fasády nečleněné. Korunní římsa profilovaná. Střecha sedlová s půlkruhovým východním závěrem z červeně natřeného pozinkovaného plechu. Na západě se opírá do dvou postranních trojúhelných štítků. Interiér osvětlen ze severu i jihu půlkruhově završeným oknem s vně kolmou, dovnitř rozevřenou špaletou. Kaple uvnitř jednotně zaklenuta cihlovou plackovou klenbou. Podlaha nová (1988), keramická. Kaple je přístupná obdélným průchodem přes podvěží zastropené trámovým stropem. Do předsíně v podvěží se vstupuje od západu obdélným vchodem; dveře novodobé, dřevěné (1988). Na jižní straně přízemí věže je patrný druhotně zazděný obdélný výklenek, zřejmě pozůstatek staršího vstupu. Prvé patro věže dostupné dřevěnými schody obsahuje zvonovou stolicí. Zevně je věž přepásána profilovanou kordonovou římsou, završena složitěji profilovanou korunní římsou. Na jižní straně prvního patra obdélný výklenek krytý dřevěnou stříškou, obsahující kvalitní olejomalbu Madony s andílkou z 19. století. ./.

Stav dobrý, kaple opravena svépomocí místními občany v l. 1987-1988. Nevhodná tvrdá cementová úprava soklu a zvýšený terén na jižní straně způsobují nadměrné vztlínání vlhkosti ve zdivu ze základů. Doporučuji opatřit sokl paroprodyšnou omítkou a alespoň z jihu zřídit odvětrávací kanálek kolem zdiva s drenáží v úrovni základů, který by odvedl přebytečnou vodu.
