NE  
**EVIDENČNÍ LIST MOVITÉ KULTURNÍ PAMÁTKY**

**městský dům**

**čp.157**

**Přívozká ul.č.5**

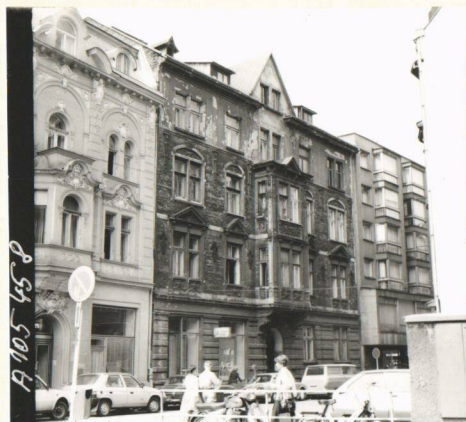
Radový třípatrový pětiosý dům. Třetí patro dostavěno v pozdější době. Přízemí s pásovou bosáží, levá část s nvodobým vstupem s výkladcem, zbylá část původní, Vstup původní, půlkruhově zakončený, v klenáku maskaron. Dveře v horních dvou třetinách prosklené, s mřížkami. Po stranách vstupu volutové konzoly zdobené festony a vegetabilním motivem, nesoucí arkýř. 1. a 2. patro fasády původní, z režného červeného zdiva. Střední část s arkýřem přesahujícím obě patra. Pilíře vertikálně zdobené profilací, v úrovni nadokenní římsy 1. patra v nich maskarony, ve 2.patře stylizované erbovní štítky, nad nimi další svislý ornament. V arkýři po stranách okna jednoduchá, uprostřed dvojdílná, Okna původní, vyřezávaná. Parapety všech oken 1.patra mají ve vlysu bohatý závitnicový ornament, rohy hojnosti, uprostřed kartuše, ve které hlava. Suprafenestra v krajních osách profilovaná, trojúhelná, na volutových konzolkách s kapkami, V trojúhelném tympanonu motiv mušle. Nad okny 1.patra v arkýři na konzolách přímá římsa. Nad ní v obdélné vpadlině rozviliny s dívčí hlavou uprostřed.

**Nutná GO, /3/.**

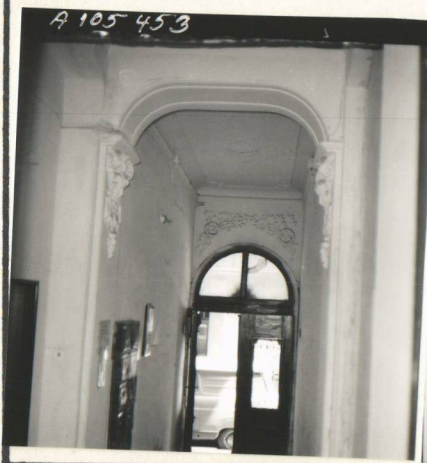
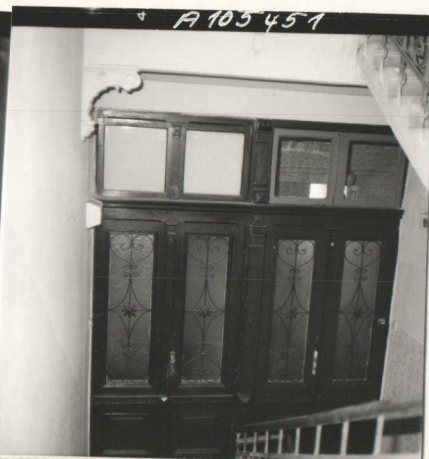
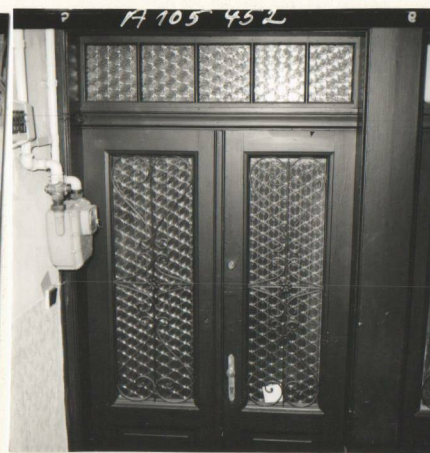
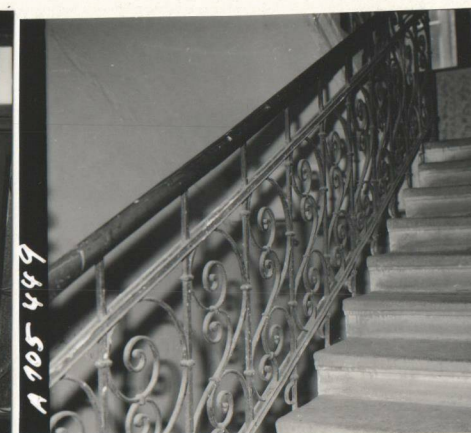
Nad šambránou oken 2.patra arkýře na konzolkách profilovaná římsa zdobená zubořezem, přímá s trojúhelnou stříškou a tympanonem uprostřed.

Šambrány oken 2.patra zakončené segmentově, ve vrcholu klenák s maskaronem. V tympanonu bohatá plastická ornamentika s kartuší ve středu.

Navíc je fasáda zdobena kovovými doplky : po stranách oken 1.patra kovová mřížka hroznovitého tvaru se závitnicemi, nad nimi ve 2.patře stylizované pochodně, nad nimi pod římsou palmeta a volutové závitnice.

3.patro hladké, novodobé. Nad osou arkýře jednoduchý trojúhelný štít se dvěma podkrovními okny. Po stranách další dvě vikýřová okénka, docela na levé straně ještě jeden malý obdélný vikýř s trojúhelnou prohnutou stříškou.

Interiér : vstupní chodba se štukovou výzdobou nad hlavními dveřmi ( věnce a listy), na stropě v zrcadle další štuková ornamentika, zdobeny také hlavice pilířů. Na schodišti původní litinové zábradlí, do bytových prostor zvláštní vstupy, původní, vyřezávané, v horních dvou třetinách prosklené, někde s původním sklem, s původními mřížkami.
