# EVIDENČNÍ LIST MOVITÉ KULTURNÍ PAMÁTKY

areál vily čp. 1674

Arch. a stavitel Fr. Grossmann si nechal svou firmou postavit celý tento areál. Je intaktně dochovaný, vysoké architektonické i umělecké hodnoty, srovnatelný se Spitzerovou vilou v Janovicích u Rýmařova.

- / 1 - vila čp. 1674, ~~Na Západlém 16~~ ul. 28.října č.131, parc.č.2640/1237
- / 2 - obytný dům /býv. stavební kancelář/, Na Západlém 16, parc.č.2640/12,36 a,b
- / 3 - altánek
- / 4 - torzo kašny
- / 5 - torzo bazénu
- / 6 - zbytek ohradní zdi

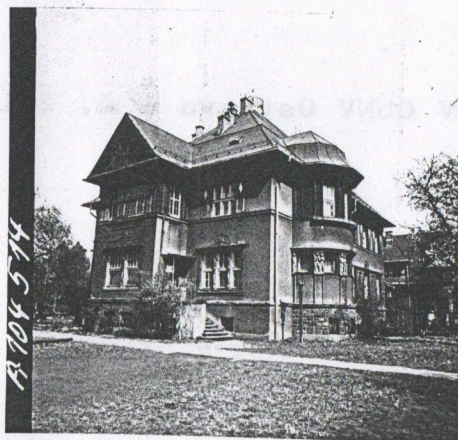
vila čp. 1674

Jednopatrová vila se suterénem a půdním patrem.

Stavba je členitá tak, že žádná ze stran není hladká.

Původní hlavní vstup v JZ části od ul. Na Západohlavě. Je tvořen krytým schodištěm s valenou klenbou. Dveře dřevěné, jednokřídlé, s proskleným obdélníkem se skosenými hranami opatřeným zdobnou kovovou mříží. Půlkruhový světlík také s mříží. Do bočních stěn proražena velká půlkruhová okna, levé se zdobnou kovovou mříží. Při vstupu v levé stěně před schodištěm malba půlkruhově zakončená, rozm. asi 1,5 x 1 m. Výjev představuje jezdce na koni s oštěpem. Vítá ho žena v červenohnědém šatě s táckem, na kterém chléb a sůl. V pozadí kruhová věž, v levém dolním rohu pes. Barevnost červeno-hnědo-žlutá. Ve stěnách keranické reliéfy asi 20x40 cm - akt ženy, akt muže, hlava muže z profilu a kruh průměru asi 40 cm s vegetabilním motivem.

JZ fasáda spojena krčkem garáže s vedlejším bývalým úřednickým domem. Je zakončena zapuštěnou věží s bosovaným soklem. Ve věži schodiště. V mezipatře tři úzká obdélná vysoká okna s barevnými skly. Vstup dřevěnými půlkruhovými jednokřídlými dveřmi s kruhovým okénkem a mříží, v půlkruhové šambráně. Střed JZ stěny zakončen půdním patrem se třemi okny a trojúhelným štítem. Štítové okénko oválné, v kartuši. Půdní patro propojeno věžičkou do půdního patra SZ fasády. Nárožní věž zakončena šestibokou zvoncovitou oplechovanou věžičkou zakončenou hrotem a šíškou.

SZ fasáda čtyřosá. Okna v suterénu zamřížovaná, také okna v přízemí, kde jsou pruty v dolní třetině konvexní. Levé okno v přízemí půlkruhové, ostatní dvojdílná 16-ti tabulková. Okna v 1. patře s okenními zeleně natřenými s bílým kosočtvercem. Nad středem fasády půdní patro (propojeno s věžovým), trojúhelný štít opět s oválným okénkem ve zdobné šambráně.  
./.

13. Nutná oprava okapových žlabů /2/.

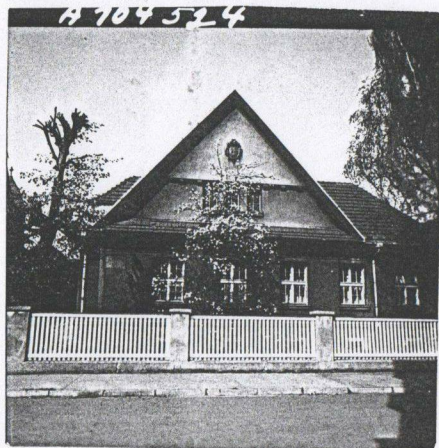
bývalý úřednický,  
dnes obytný dům čp. 261  
ul. Na Zapadlém č.o. 16

Třemi arkádami navazuje na vilu č.18 bývalá úřednická budova. První arkáda průchozí k č.18, s dřevěnými půlkruhovými vraty. Před střední arkádou byla v r. 1939 postavena garáž. Po stranách oblouku dva reliéfy polopostav.

Třetí otevřená arkáda tvoří zastřešení schodišťového vstupu do vlastní budovy. Vedle ní ještě jedna, úzká menší.

Budova na půdorysu L z nádvoří mnohokrát členěná. Dominantní je válcový rizalit vstupu s věžičkou do výšky půdy, zapuštěnou do střechy. Zde půlkruhový vstup s původními jednokřídlými dveřmi, po stranách úzká okna s kovovými mřížemi. V patře ve středu obdélné okno se skosenými stranami.

Z ul. Na Zapadlém průčelí pětiosé, okna dvojkřídlá, 16-ti tabulková. V trojúhelném štítě oválná kartuše s datací 1923 s motivem kružítko a trojúhelníku. Pod znakem tři jednoduchá šestitabulková okénka.

Střecha kryta dvojité kladenou bobrovkou, komíny z barevných cihel.

Nutné opravy komínů /2/.

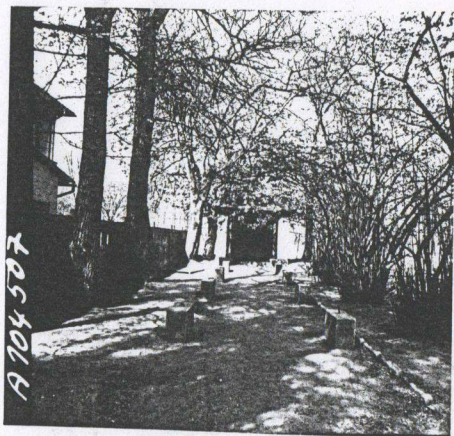
altánek

Jednoduchá čtyřboká malá stavba v koutě zahrady.  
Na soklu čtyři pilíře nesoucí stanovou stříšku.  
Podlaha z červenohnědých dlaždic (šestibokých), tři stěny  
obloženy dřevěnými latěmi, vstupní stěna otevřená. Strop  
deštěný, odstupněný hnědými dřevěnými profilovanými lištami,  
kasetový strop o devíti čtvercových polích.  
Korunní římsa předsazená, odstupnovaná.

Nutná GO/3/.

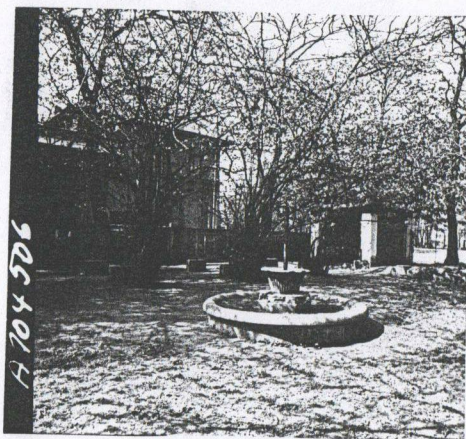
Hladký zaoblený kruh (šířka stěny asi 20 cm) z umělého kamene v průměru asi 2 m. Uprostřed šestiboký sokl, na něm keramická tulipánovitá váza asi 50 cm vysoká, po vnější straně kanelovaná, barva žluto-hnědá. Vodovodní trubka uprostřed schází. Kašna není funkční.

Stav špatný /3-4/.

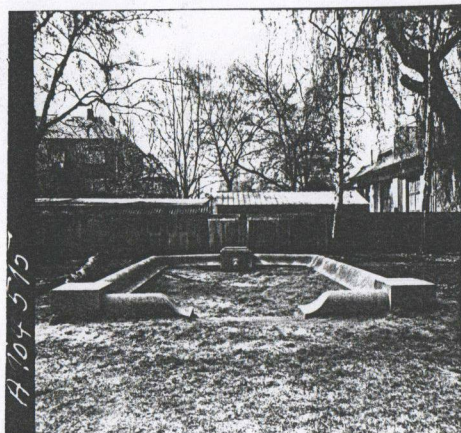
torzo bazénu

Umělý hladký zaoblený kámen do obdélníku asi 5,5 x 7 m,  
výška asi 60 cm. Zadní stěna segmentová, uprostřed ní hranol,  
na něm reliéf hlavy lva, z jehož tlamy vedlo ústí vodovodu.  
Ve vstupní části okrajník přerušen vstupem, zde vede dolů  
jeden schod.

Nefunkční, jinak dobrý.

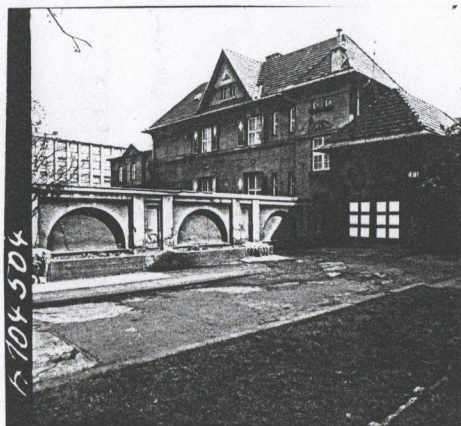
zbytek ohradní zdi

Ohradní zídka asi 30 m dlouhá a asi 180 cm vysoká.  
 Je obdélnými vpadlinami dělena na sedm polí, v nich  
 slepé arkády. Před zídkou sokl asi 50 cm vysoký, v něm  
 květinové truhlíky.  
 Zeď zděná, omítaná, v krajní části, tj. u garáže, zazděn  
 původní vstup. V koruně zídka oplechovaná.

Oplechování na několika místech chybí,  
místy narušená omítka /2/.

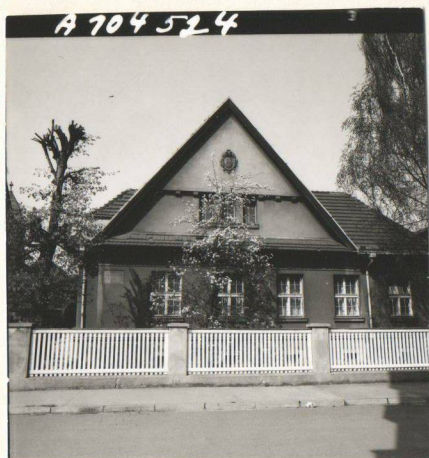
bývalý úřednický,  
dnes obytný dům, čp. 261  
Na Zapadlém č.o. 16

Třemi arkádami navazuje na vilu č.18 bývalá úřednická budova. První arkáda průchozí k č.18, s dřevěnými půlkruhovými vraty.

Před střední arkádou byla v r. 1939 postavena garáž. Po stranách oblouku dva reliéfy polopostav.

Třetí otevřená arkáda tvoří zastřešení schodišťového vstupu do vlastní budovy. Vedle ní ještě jedna úzká, menší.

Budova na půdorysu L z nádvoří mnohokrát členěná. Dominantní je válcový rizalit vstupu s věžičkou do výšky půdy, zapuštěnou do střechy. Zde půlkruhový vstup s původními jednokřídlými dveřmi, po stranách úzká okna s kovovými mřížemi. V patře ve středu obdélné okno se skosenými stranami.

Z ul. Na Zapadlém průčelí pětiosé, okna dvojkrídlá, 16-ti tabulková. V trojúhelném štítě oválná kartuše s datací 1923 s motivem kružítka a trojúhelníku. Pod znakem tři jednoduchá šestitabulková okénka.

Střecha kryta dvojitě kladenou bobrovkou, komíny z barevných cihel.

Nutné opravy komínů /2/.
