NE
EVIDENČNÍ LIST MOVITÉ KULTURNÍ PAMÁTKY

3. Kraj Západoceský	4. Poř. číslo 1389
5. Název (označení) památky: Kostel sv. Jiří	7. Umístění památky v objektu
6. Objekt, kde je památka uložena: osada (čtvrť) ulice (náměstí)	8. Vlastník (správce, trvalý uživatel) Církev - římsko - katolická

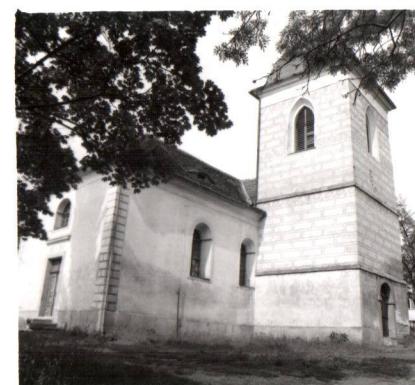
Jednolodní orientovaná stavba s obdélnou lodí, čtvercovým presbytářem, jižní hranolovou věží a sakristií, krytá valbovou střechou, věž bání s plechovou krytinou. Fasáda lodi něčleněná s kruhovými okny a jednoduchou římsou. Presbytář s trojúhelným štítem nad závěrem, má po stranách kruhová lomená okna. Za pravoúhlým portálem je loď s fabiánovým stropem, v západní části je na vede půlkruhový kamenný portál. V patře je oratoř s křížovou klenbou, sklenutého plackou kemp do lodi. Triumfální oblouk je lomený. Presbytář je sklenut křížovou klenbou s klínovými žebry, plackou, vede v severní části presbytáře pravoúhlý portál s listovým kamenným ostěním a vyplňenými kouty. V nadpraží je prázdná kartuš. Vedle portálu je obdélný sauktuár se železnými dvířky.
