1. Obec: ZBRASLAV Osada:	2. Okres: <i>Praha 5</i> <i>Praha - západ</i>	Hodnota <i>I. I.</i>	Zachování	Využití <i>I.</i>
--------------------------------	--	-------------------------	-----------	----------------------

EVIDENČNÍ LIST NEMOVITĚ KULTURNÍ PAMÁTKY

Hřbitovní kostel sv. Havla a kostnice

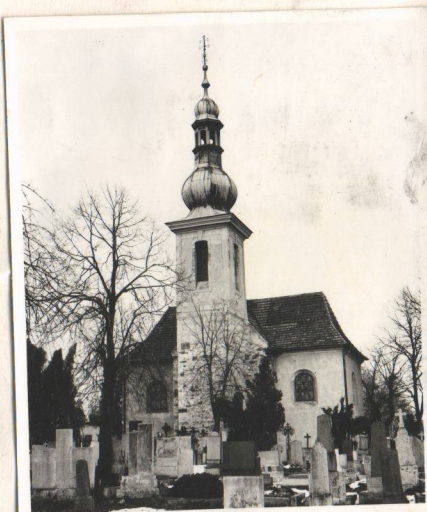
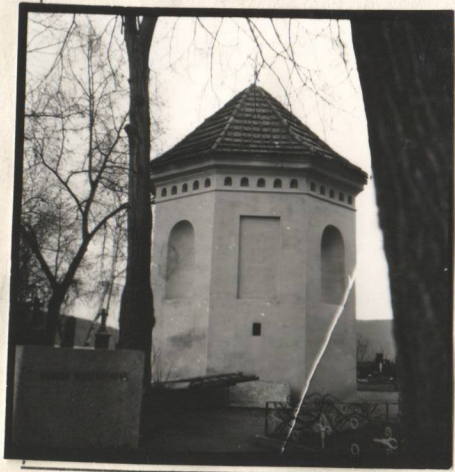
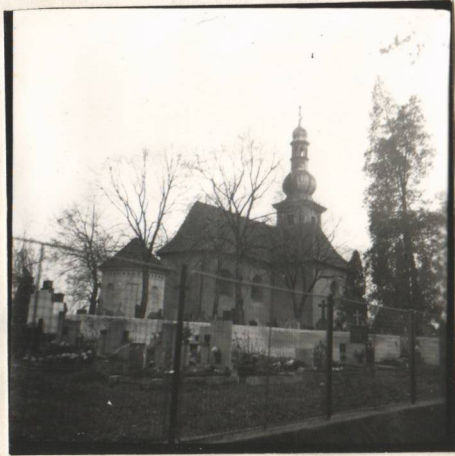
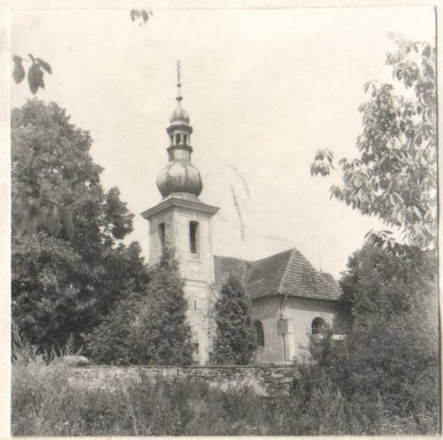
Obdélný jednolodní kostel s příčnou lodí, ve starší části zděný z pískovcových kvádrů, v mladším zdivu doplněný omítnutím. Věž v ose západní části, presbytář uzavřen trojbocí. Lodi plochostropé, v původním stavu v západní části, s obloučkovým vlysem, lisenami a románskými okny s půlkruhovým záklenkem. Štíhlá hranolová věž je v přízemí rovněž původní, obdobně členěná, ale okna jsou úzká obdélná, v patře je otevřena rozměrnými okny obdélnými, se segmentovým záklenkem, vrcholí plechem krytou protáhlou cibulovou střechou s lucernou a cibulkou. Presbytář je pročleněn 4 okny s polokruhovým záklenkem, příčná loď rovněž 4 okny shodného tvaru. Střechy jsou valbové, kryty taškami, vstupy v ose příčné lodi jsou obdélné, s jednoduchým ostěním doplněným kapkami. V interieru jsou dochovány fragmenty románské nástěnné malby pod a nad kruchtou umístěnou v západní části kostela. Kostnice situována východně od presbytáře v areálu hřbitova. Zbudována na oktogonálním půdorysu, členěná zevně obdélnými vpadlými zrcadly s nikami, v římsce drobná půlkruhová glepá okénka připomínající zubořez. Střecha stanová krytá taškami, vrcholí železným křížem se zkříženými hnáty. Prostý vstup obdélný se segmentovým záklenkem na jihozápadě.

poškozena krytina, omítka, žlaby silně zkorodovány, zarůstají vegetací
