| 1. Obec:<br><b>Mníšek</b> | 2. Okres:<br><b>Příbram</b><br><i>Praha - západ</i> | Hodnota<br> | Zachování | Využití |

EVIDENČNÍ LIST NEMOVITÉ KULTURNÍ PAMÁTKY

| 5. Název (označení) památky:<br><b>Děkaný kostel S.Václava<br/>a 4 výklenkové kaple v rozích hřb. zdi.</b> | 7. Ochranné pásmo:<br><b>ohrad. zeď býv. hřbitova a s částí parkovou<br/>vně zdi</b> |

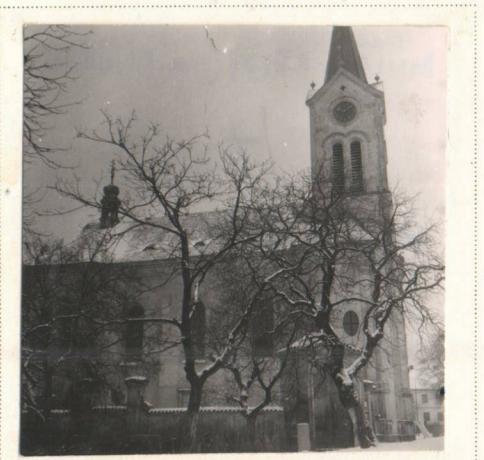
Kostel vprostřed náměstí městečka se tří stran obklopen barok. zdí se 4nárožními otevřenými kaplemi býv. hřbitova, kolem zdi park, vše v terénu svažitého náměstí. Kostel orientován presbyteriem k východu.

Kostel jednolodní s lodí obdélnou, užším presbyteriem segmentově zakončeným, nad záp. průčelím přistavěnou věží v r.1868 pseudorománskou. K presbyteriu se stran přiléhají obd. patrové dole sakristie a nahoře oratoře. Okenních os s každé strany lodi 3, v závěru presbyteria jsou také tři, oratoria 1, okna vysoká s tlač. segm. zakončená. Fasáda členěna pilastry, v záp. průčelí se sokly, vodor. říms. hlavicemi, nárožními. Střed. část průčelí risalit s prostým obd. žul. portálem, dvoukříd. vraty, nad ním římsa prohnutá, nad ní mram. obd. deska s tes. nápisem, nad nímž mohutný tesaný alianční znak, nad ním zvlněná prof. římsa, nad ní segm. slepé okno. Věž nová s vysek. zdvojenými psrom. okny, hodinami kruh. a štíty trojbok. a šbokou jehlanč. helmu, krytou břidlicí. Střecha valbová s vikýři / volské oko/, krytina tašková. Sanktus. vížka šboká s lucernou a makovicí, plechovaná. Na bočních výstupcích záp. portálu ve třech vrstvách nad sebou zdvojená stojatá oválná okénka schodišťová, některá slepá.

| <p>13. Stav zachování památky a příp. návrhy opatření:</p> <p>Kostel naposledy opraven 1962, nyní špatná jen sanktus. vížka, potřebuje plechovat. Jinak celkový stav velmi dobrý, objekt vzorně udržován i cenné inventáře v něm. Zasluhu velkou má p. děkan, který s několika nadšenci vedení zájmy nejlepšími vlastními často skrovnými prostředky zachránili cenná díla zvláště ze zničené Skalky a uchovali je nejen národu ale <u>VUBEC</u> před neodvratným zničením. Měla by mu být projevováno uznání, protože <u>vzácně a málokde</u> se setkáme s podobným pochopením hlavně činností.</p> | <p>16. Odkaz na fotografickou dokumentaci:</p> <p><i>Fotoarchiv SPPOP</i></p> |
