| 1. Obec:<br><b>DOBROVÍZ</b> | 2. Okres:<br><b>Praha-západ</b> | Hodnota<br><b>III.</b> | Zachování | Využití |

## EVIDENČNÍ LIST NEMOVITÉ KULTURNÍ PAMÁTKY

**Kaple Panny Marie**

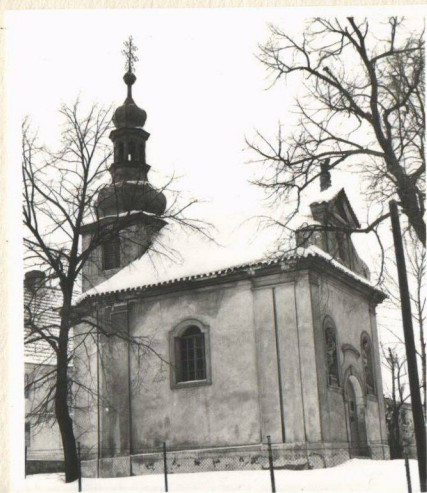
Barokní kaple prohnutě obdélného půdorysu s trojbokým presbytářem nad kterým hranolová vížka s plechovou cibulovou stříškou. Sedlová střecha kryta taškami. V bočních stěnách dvě obdélná půlkruhově uzavřená okna, v západní stěně portál, po jeho stranách dvě mělké niky, v nich barokní sochy /Panna Maria, sv. Anna/. Nad portálem volutový štít zakončený plastikou andělka. Klenba lodi placková, nesená pilastry, na stropě vykrojeno členité zrcadlo modře vymalované. Presbytář zevnitř pětiboký, klenutý. V presbytáři dřevěný oltář, vlevo jednoduchá dřevěná kazatelna, v západní části kaple dřevěná kruchta. Kolem kaple železný nízký plot.

Nedávno důkladně opraveno, udržováno. Bylo by dobře projednat konzervaci  
plastik.
