Netolice

## EVIDENČNÍ LIST NEMOVITÉ KULTURNÍ PAMÁTKY

Kostel sv. Václava

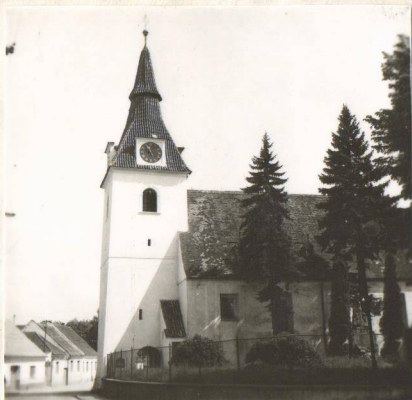
Jednoduchý s pětibocí uzavř. presbytářem se sakristií na již. str., hranol. věž předst. záp. průčelí, eliptickou kaplí sv. Michala po sev. str. lodi. Vnější bez opěrných pilířů. Presbyt. zaklenut polem a kápěmi závěru kříž. klenby se žebry o profilu vyžlabeného klínu s terčovitými svorníky a jehlanovitými konsolkami, jeho okna hrot. se zbytky ornament. nást. maleb z poč. 14. stol. ve špaletách, drobný sanktuář s trojbokým vimperkem s relief. rosetou; sakristie zakl. hmotnou val. klenbou s lunetami. Loď kryta plochým rákos. stropem na fabionu, se štukovými zrcadly a mal. výjevy ze Svatováclavské legendy od F.V. Limmery z r. 1749; kaple sv. Michala s nástropními malbami s mariánskými výjevy od J.K. Anneise z r. 1729. V podvěží, zakl. kříž. raně gotic. široký hrot. portál, profil. hruškovcem a vyžlabky.
