| <b>EVIDENČNÍ LIST NEMOVITÉ KULTURNÍ PAMÁTKY</b> | | 3. Kraj:<br><b>Jihočeský</b> | 4. Poř. číslo:<br><b>3711</b> | |
| | | 5. Název (označení) památky:<br><b>kostel sv. Martina</b> | | |
| | | 6. Bližší označení umístění památky:<br>osada (čtvrť): <b>Nicov</b> čp.<br>ulice (náměstí): <b>v obci na svahu</b> | | 7. Ochranné pásmo: |

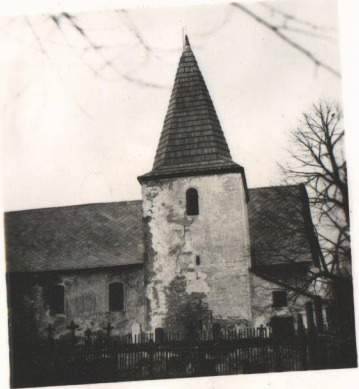
| 9. Popis památky (včetně sochařské, malířské, popř. i jiné výzdoby):<br><p>Západní průčelí s barokním štítem pokryto břidlicí, východní průčelí završeno hladkou, štítovou zdí, v jeho ose zazděno úzké okno s půlkruhovým záklenkem; na severovýchodním nároží lodi stopy ryté bosáže. Presbytář zaklenut polem křížové klenby ze 17.stol. s maltovými žebry, pokrytými motivem listovce a vejcovce, na severní straně zčásti zazděný sanktuář; podvěží zaklenuto hrotitou valenou klenbou; půlkruhový triumfální oblouk. Loď plochostropá, v západní části s kruchtou nesenou trámovým stropem, otevřenou širokým obloukem s vypnutým parapetem.</p> | | | | |
