4. Poř. číslo

498

| <p>5. Název (označení) památky</p> <p><b>boží muka</b></p> | <p>7. Ochranné pásmo</p> |

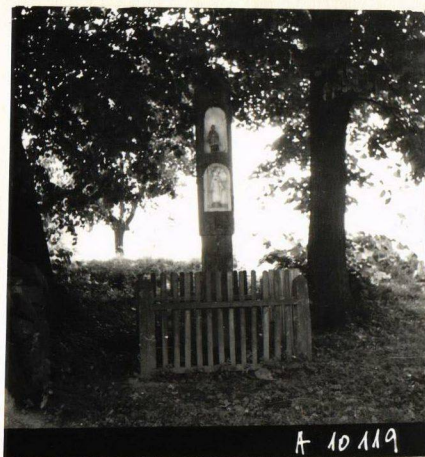
Prostý dřevěný sloupek zdoben ve středu výřezy se dvěma nikami nad sebou v průčelí, krytý sedlovou stříškou. Niky uvnitř vybílené.

| <p>13. Stav zachování památky a případné návrhy opatření</p> <p>1966 : dřevo popraskáno.<br/>1970 : nevhodně natřeno.</p> | <p>16. Odkaz na fotografickou dokumentaci</p> <p>KSPPOP Ostrava</p> |
