# EVIDENČNÍ LIST NEMOVITÉ KULTURNÍ PAMÁTKY

2429/1,2,3,4,5

zámek čp. 1

Zemědělské odborné učiliště a internát, Hluboš čp. 1

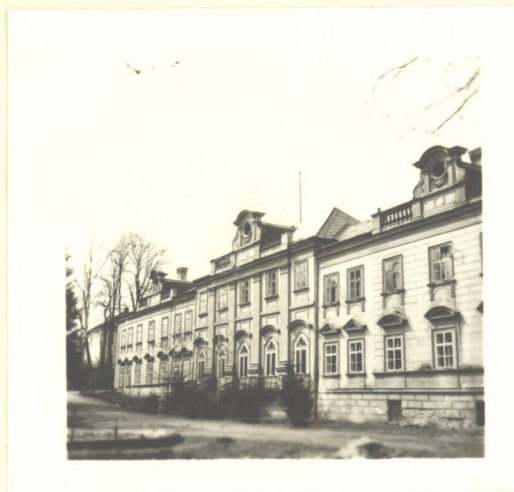
Zámek - trojkřídový uprostřed parku angl., ve sva hu, orientován cca dle svět. stran, hlav. průčelím jižním obrácen k obci, k jihu. Ke křídlu vých. obd. přístavba kryté zimní zahrady, ke které připojena z vých. strany zámecká jednolodní kaple. Příjezdová brána parku od východu, u ní patrový dům správcův čp. 2. Budova trojkřídlová patrová se str. jižní, křídla k sev. mají pro polohu nižší v svahu patra 2, propojená střed. uzavřenou galerií arkádovou. Průčelí hlav. již.: symetricky budovu dělí střed. risalit, mírně průčelí převyšující 5 osý, postranní 2 risality 3 osé průčelí nepřevyšující, všechny jsou v lici průč. zdi. Celkem 19 oken. os průčelí. Střed. risalit členěn 4 pilastry s římsovanými sokly a vodor. hlavicemi, nad kladím vodor. balustráda v šíři 4 pilastrů, končící vikýř. štítem segm. sklenutým s kruh. okénkem a volutami po stranách. Tento štít se opakuje i u postř. risalitů a na sever. průčelích obou křídel /i balustr./. Na jihu přízemí podezdívka bosovaná, na sever přechází na celé přízemí. Rovněž jsou bosována veškerá nároží a celé postr. risality již. Střed. risalit má v přízemí 5 dveří na 2 balkony a schodiště do parku s kutou mříží. Okenních os boků křídel 6, sever. křídel 5, sev. arkád. ./.

| <p>13. Stav zachování památky a příp. návrhy opatření:</p> <p>Stav je uměrný součas. i přecház. uživatelům. V parku byly za léta nadělaný obludné dílny, býv. stále zastřešeny vlnitou eternit. krytinou, fasády jsou dosti sešlé, nástr. fresko v sále bylo v r. 1968 nehlášenou restaurací pokazeno. Jinak uživatel se stará, přesto že nedostal poradu památ. orgánů: rozsáhlé odstranění houby dřevomorky v koridoru, vnitř. výmalba, opravy střech a plechů apod. Též rozsáhlý park by potřeboval obor. ošetření stálé. Kaple zanedbaná, je z ní skladiště, též nová hrobka v ní zanedbaná.</p> | <p>16. Odkaz na fotografickou dokumentaci:</p> <p><i>Fotoarchiv SSPPOP</i></p> |
