EVIDENČNÍ LIST NEMOVITÉ KULTURNÍ PAMÁTKY

**2459 / 1-8**

**tvrz, tzv. Nový hrádek Krčínov**

**Renes. vodní tvrz českého typu stavěná v r. 1584, sídlo rožmberského regenta J. Krčina. Malby v patře monumentál., fresko rustikál. charakteru z 2. čtvrt. 16. stol. renes.**

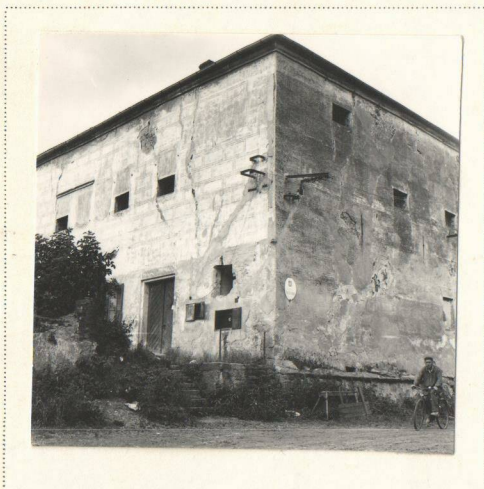
Tvrz - budova čtvercového půdorysu orientovaná dle světových stran v rovině s pravouhlým hrazením, obklopená pův. vodou, dnes se sev. strany rybníkem, s přístupem po dvouobloukovém kamen. mostě klenutou branou. Druhá protější brána vede k připojenému pravouhlému dvoru hospodářskému. Rohy hrazení střežené vstup. branou s budovou vrátného a stájemi, ve dvou protěj. rozích budovy tvaru L.

Vlastní tvrz - jednopatrová, fasáda se zbytky renes. sgrafit. psaníček, okny zazděnými neb změněnými pro potřeby sýpky, s nízkou jehlancovou střechou, krytinou taškovou. Jediný vstupní portál prostý žulový, obdélný ve východní stěně mimo střed s nápisem v horním pažení: FESTINA. Jakub Krczin z Gelczan A na Selozianech A Krzepenicych 1584<sup>o</sup>. Obdélná předsíň s trámovým malovaným stropem. Fresky na stěnách pod vápnem. Sklep sklenutý v sz. části budovy není ve velké hloubce, neboť budova se zahradou je na zvýšeném podloží. Místnosti přízemí až na jednu sklenutou plochostropé. V sev. stěně sklen. schodiště do patra. V patře tři vysoké prostory sálové nestejně velikosti se stropy trámovými, ne- ./.

13. Stav zachování památky a příp. návrhy opatření: Stav je povážlivý, staleté využití stavby sýpku stavbu poničilo. Trhliny ve zdivu, fasáda sešlá, dřev. stropy patra úplně shnilé s podlahami dřev. zničenými, fresky nástěn. v torsech sešlé, okna přezděná a j. Areál celé tvrze s hosp. dvorem je nedílným hist. celkem, ale mělo by být řešeno užívání tak, aby hosp. provoz procházel zadem a nikoli kol tvrze před. branou. Most, I. III. brána velice sešlá s krytinami poničenými,, rovněž sever. budovy pouze využívané a ne opravované, rovněž budova čp. 56 jv. velmi sešlá. Okolí zanedbané a nečisté. Před léty opravena budova čp. 59, kde bydlí pí správce, nyní se opravuje střecha tvrze.

Po léta sýpka, dnes ve tvrzi v přízemí má kancelář MNV Křepenice a míst. knihovna, ostatní nevyužito, rohové budovy sloužily jako byty zaměst. dvora, prádelna a p. Dnes obydlena a opravena pouze čp. 58 na jz., ostat. jde nenávratně ke zkáze. Celý areál zasluží - byť se značnými náklady - uvést uvážlivě do stavu původního včetně úpravy porostů kolem a zřídit ve tvrzi třeba postupně památník, či menší muzeum, spojené s osobností Krčínovou či rybníkářství historií a pod.
