## EVIDENČNÍ LIST NEMOVITÉ KULTURNÍ PAMÁTKY

| 5. Název [označení] památky:<br>kaplička sv. Barbory | 7. Ochranné pásmo: |
| 6. Blížší označení umístění památky: za obcí<br>čtvrť: čp.<br>ulice (náměstí), popř. místní trať, č. parcely aj.: 1706/2 | 8. Vlastník (správce, trvalý uživatel):<br>MNV |

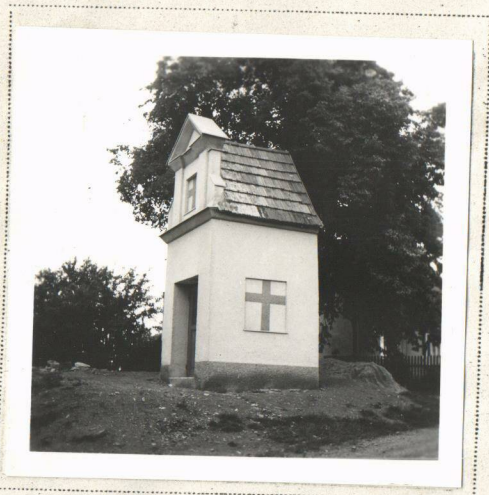
Volně stojící kaplička čtvercového půdorysu. Fasáda hladká, na bočních stěnách prolomeny pravoúhlé mělké výklenky. Průčelí na osu prolomeno pravoúhlým vchodem. Podstřešní římsa nese štít členěný pilastry a mělkým pravoúhlým výklenkem. Ve vrcholu trojúhelníkový fronton. Střecha sedlová. Prostor kaple zaklenut valenou klenbou se styčnými lunetami.

Materiál : kámen, cihla, omítka; krytina : taška.

| <p>13. Stav zachování památky a příp. návrhy opatření:</p> <p>nově opraveno, nevhodný břizolit</p> | <p>16. Odkaz na fotografickou dokumentaci:</p> <p>ident.snímek-neg.čís.: 27803, 27806, 28401</p> <p>viz sbírka příloh</p> |
