## EVIDENČNÍ LIST NEMOVITÉ KULTURNÍ PAMÁTKY

2689/1-6

areál zámku  
~~zámek~~

severně od kostela sv. Kateřiny,  
v parku  
ulice (náměstí), popř. místní trať, č. parcely aj.:

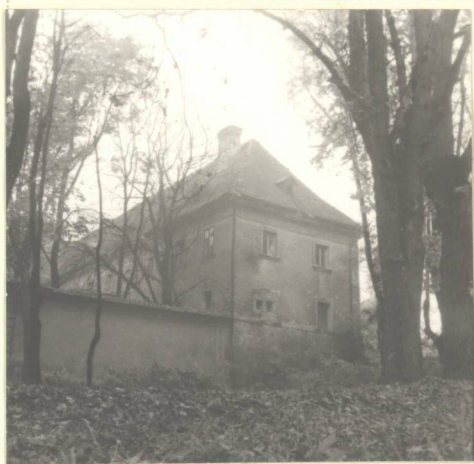
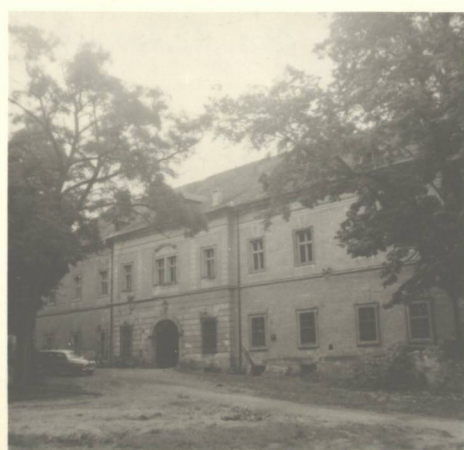
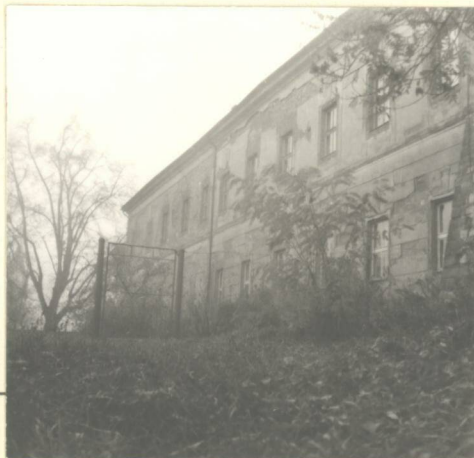
Jednopatrová, trojvídla budova situovaná v parku s ohradní zdí s branou, která je uzavřena plným obloukem pod trojboým štítem a umístěna na hlavní osu zámecké dispozice. Trojvídla budova je orientována hlavním traktem na západ, na východní straně je čtvercový dvůr uzavřen nízkou zídou členěnou 6 slepými arkádami a otevřenou v ose bosovaným portálem lemovaným pilastry a uzavřeným plným obloukem. Hlavní vřídlo /západní trakt/ má 11 okenních os, přičemž střed o 3 osách je mírně vytažen kupředu jako plochý risalit, který je v přízemí zdoben naznačenou rustikou, v patře členěn lisenami. V ose je portál průjezdu uzavřený stlačeným obloukem, nad ním v kartuši schvarzenberský erb, okno 1. patra v ose je zdvojené, ozdobené frontonem s osazeným obloukem. Patro je odděleno pásovou římsou, pod střechou je průčelí vyvrcholeno závěrovou římsou. Okna jsou lemována jednoduchými šambránami. Jižní vřídlo je patrové, o 11 okenních osách, v jihovýchodním rohu je zdivo zesíleno opěrákem. Severní trakt dvoupatrový, o 10 okenních osách. Při jižním vřídle je dvouramenné schodiště, jehož horní podesta je podepřena vysokou arkádou. V severním vřídle rovněž ze dvora je umístěn bosovaný portál otevřený dvojicí arkád, je ozdoben erbem se zalomenou stuhou s rozetami, v klenotu doplněnými buvolími rohy s pery, ve štítě písmeny M S V S. Portál otvírá přístup ke schodišti, podklenutý 2 travé vřížové nežebrové klenby s hřebínky, schodiště do patra zaklenuto stoupavou valenou klenbou. V severním traktu se objevují valené klenby, vřížové nežebrové klenby s hřebínky, v přízemí jižního traktu vláštérní klenby, průjezd západního traktu klenut valeně s lunetami, v tomto traktu

poškozené omítky, římsy opadané, východní zeď z části vybourána, na střechách poškozena krytina, poškozené komíny, korodované a poškozené žlaby, schodiště severního vřídla v destruci, nevhodné přístavby na nádvoří, poškození elektrickou instalací, nevhodně umístěná zářivka v ose hlavního průčelí
