| EVIDENČNÍ LIST NEMOVITÉ KULTURNÍ PAMÁTKY | | 3. Kraj<br><b>čápadočeský</b> | 4. Poř. číslo<br><b>2478/1-2</b> | |
| | | 5. Název (označení) památky:<br><b>lidová architektura</b> | 7. Ochranné pásmo: | |

# DOPLŇKOVÝ LIST NEMOVITÉ KULTURNÍ PAMÁTKY

r.č. 2478/1 Obytné stavení

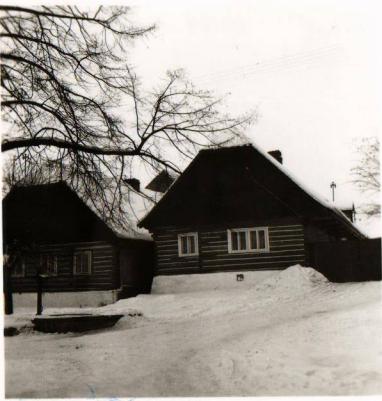
| 9. Popis památky (včetně sochařské, malířské, popř. i jiné výzdoby):<br><b>Hospodářská usedlost s uzavřeným dvorem. Obytné stavení, obrácené průčelím do návsi, přízemí roubené na kamenné podezdívce. Má dvě okenní osy (jádrušená). Střecha se středním dílem svisle bedněným a bočními bedněnými na diagonálu. Střecha sedlová s polovalbou, na boku převíslá, krytá eternitem. Vstupu s velkou světnicí a malou světnicí, zaroubenou do průčelí, střední síň a komora. Hospodářské příslušenství vesměs zděné.</b> | | | | |

| <p>13. Stav zachování památky a příp. návrhy opatření:</p> <p><b>Celkem slušný. Vrata vyměněna a provedeny některé další úpravy.</b></p> | <p>16. Odkaz na fotografickou dokumentaci:</p> <p><b>KSPPOP č.n. 4992</b></p> |

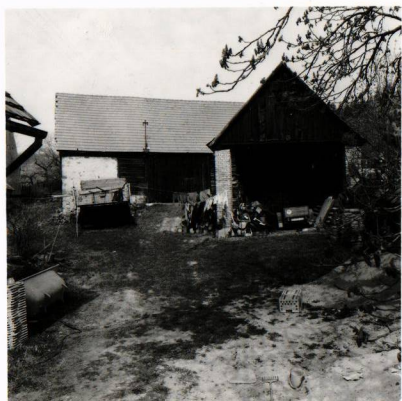
č. 183 512/88

r.č. 2478/2 Stodola s kolnou

popis: V zadní části dvora je mohutná, z lom. kamene zděná stodola, se sedlovou střechou krytou taškami, ve střední části objektu je na nízké podezdívce roubení s mohutnými dřevěnými vraty. Tentýž systém členění je užit i na protilehlé straně. Štít. stěna orient. do zahrady je zčásti roubená, štít bedněný.

Ze strany k obyt. budově přiléhá ke stodole štítem otevřená zděná kolna s bedněním ve štítu. Objekt stodoly je staršího data než kolna (ta je z 30. let).
