Přebuz

## EVIDENČNÍ LIST NEMOVITÉ KULTURNÍ PAMÁTKY

700

kostel sv. Bartoloměje

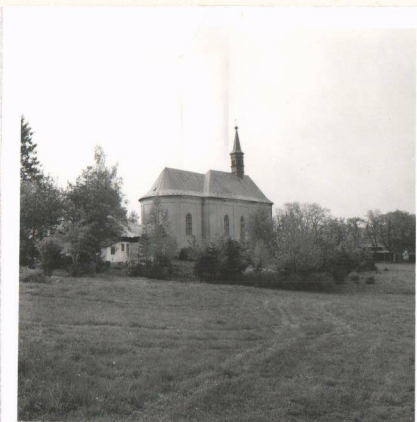
Jednolodní podélná stavba s polygonálním závěrem. Vnější členění lizénové rámy. Okna půlkruhová. Loď obdélná, sklenutá 3 poli pruské placky. V presbyteriu křížová klenba s pásy. Střecha kryta břidlicí na hřebeni polyg. sanktusník.

1962: dobrý, krytina špatná, do kostela teče
