| Svitavy | Svitavy | I. I. I. | | III. |
| EVIDENČNÍ LIST NEMOVITÉ KULTURNÍ PAMÁTKY | | 3. Kraj | 4. Poř. číslo | |
| | | Hřbitovní kostel sv. Jiljí | | |

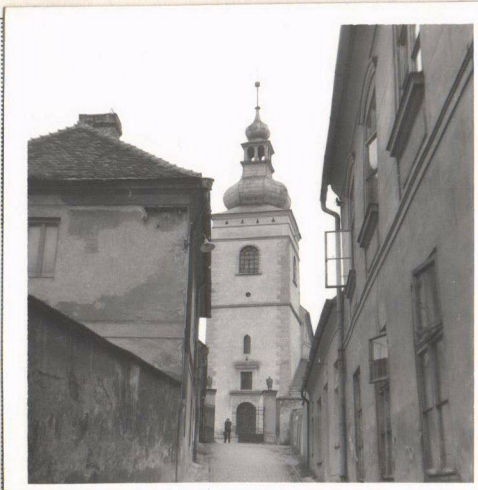
| <p>Trojlovní basilika s emporami, uzavřená půlkruhovou apsidou, s věží v ose západního průčelí. Sedlová střecha je krytá eternitovou krytinou, věž má protáhlou bání, pobitou plechem. Hladké průčelí chóru a lodi člení pouze půlkruhová okna a hlavní římsa; v ose obou bočních lodí jsou umístěny kamenné portály ukončené římsami s rozlomeným půlkruhovým tympanonem. Těleso věže, k němuž z obou stran přiléhají zděná otevřená schodiště na empory, člení nárožní bosáž a horizontální římsy. Pod hlavní římsou je umístěn vlys, vyplněný klíčovými střelnami. Okna věže mají bosovaná ostění; v jejím přízemí je umístěn bosovaný portál, ukončený vlysem s vloženými oválnými terčí a průběžnou římsou. V nadpraží je zasazeno slepé bohatě profilované okno s uchy, do něhož je vložen obraz patrona kostela. Hlavní portál ústí do klenuté předsíně, umístěné v podvěží a opatřené dalším bosovaným portálem. Prostor hlavní lodi i chóru člení pilastry, nesoucí kladí a křížovou klenbu; klenuté prostory bočních lodí ukončují kaple, severní sv. Mikuláše, jižní s bohatým štukem na klenbě Pov. P.Marie (Totenkapelle). Sakristie je sklenuta křížovou hřebínkovou klenbou.</p> | | | | |
