| EVIDENČNÍ LIST NEMOVITÉ KULTURNÍ PAMÁTKY | | 3. Kraj:<br><b>Č. Budějovice</b> | 4. Poř. číslo:<br><b>4878</b> | |
| | | 5. Název (označení) památky:<br><b>Poutní kostel P. Marie a budova bývalé rezidence</b> | 7. Ochranné pásmo: | |

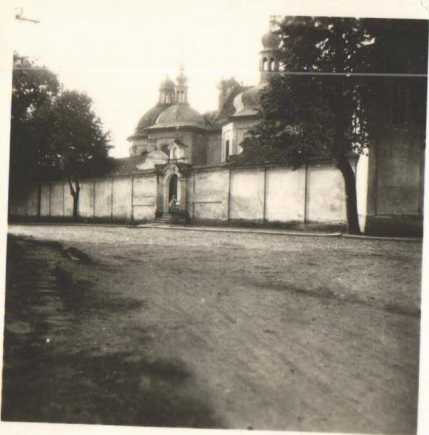
| <p>9. Popis památky (včetně sochařské, malířské, popř. i jiné výzdoby):</p> <p>Severozápadně od Tábora na břehu Lužnice je postaven komplex budov poutního kostela. Kostel P. Marie je jednoduší stavba půdorysu římského kříže. Loď je plochostropá, zdi členěny korintisujícími pilastry. Na loď navazuje ústřední kopulový prostor a dva kopulové prostory boční, tvořící ramena kříže. Presbyterium je polygonální o pěti stranách osmiúhelníka, sklenuté valeně s lunetami. Okna uzavřena segmentem. Průčelí jsou hladce omítaná, členěná v nárožích korintisujícími pilastry. Střechy sedlové, nad kopulemi bahně. Kolem kostela obíhají půlkruhové arkádami otevřené ambity, sklenuté křížově. V rozích ambitu polygonální kaple sv. Vavřince, sv. Vojtěcha, P. Marie Růžencové, sv. Anny a střední kaple sv. Jana Nep. Ambit byl na východě a severu prolomen brankami s volutovým nástavcem a krytou chodbou spojen s kostelem. V jihozápadním rohu byla postavena patrová obytná budova o šesti okenních osách, hladce omítaná s bosovaným nárožím. Místnosti klenuté křížově. Střechy sedlové, nad kaplemi bahně.</p> | | | | |
| 10. Časové, slohové a autorské určení:<br><i>na místě staršího</i><br>Kostel postaven 1702, upraven 1756. R. 1712 zřízena kaple sv. Václava, r. 1714 kaple sv. Josefa, které vytvořily další kopulové prostory kostela. Ambit přistavěn 1724, hrobka pod kostelem zřízena r. 1746. | | 11. Autor nebo výrobní označení: | | |

| <p>13. Stav zachování památky a příp. návrhy opatření:</p> <p><b>Dobrý</b></p> | <p>16. Odkaz na fotografickou dokumentaci:</p> <p><b>Snimek F. Kroupa, Tábor, publikace malé řady</b><br/> <i>Fotografie SOTPA Pin. s. 62. 710, 62. 712,</i><br/> <i>62. 713, 62. 715, 62. 718, 62. 719,</i><br/> <i>62. 720, 62. 721, 62. 722, 62. 713,</i></p> |
