| EVIDENČNÍ LIST NEMOVITÉ KULTURNÍ PAMÁTKY | | 3. Kraj:<br>Č. Budějovice | 4. Poř. číslo:<br>4699 | |
| | | 5. Název (označení) památky:<br>Děkanský kostel sv. Matěje | 7. Ochranné pásmo: | |
| | | 6. Bližší označení umístění památky:<br>osada (čtvrť): Bechyně čp.<br>ulice (náměstí):<br>nám. Rudé armády | 8. Vlastník (správce, trvalý uživatel):<br>círk. katolická | |

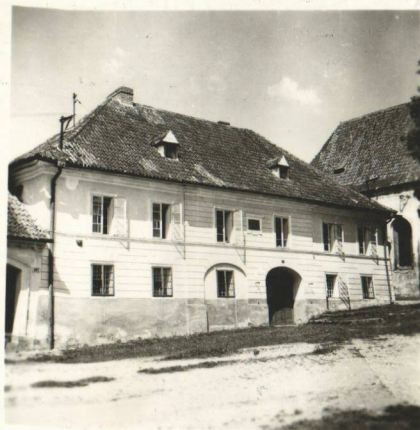
Fara: celkem dobrý stav

*20.10.6.*  
Fara: Zděná omítnutá jedno patrová budova na místě. Šestí osé průčelí se soklem v přízemí. Zdobeno štukovou rustikou, pokračující v mělkém dvou osém středním risalitu do 1. patra. V přízemí stlačeně zaklenutý vjezd a mělká slepá arkáda sedního okna. V patře okna v prostých profil.šambránách, jejichž dolní linky spojeny římsou. Hlavní podstřešní římsa profil. vallová, háková střecha s vikýři.

Uvnitř plochostropé.
