| <b>EVIDENČNÍ LIST NEMOVITÉ KULTURNÍ PAMÁTKY</b> | | 3. Kraj:<br><br><b>Západočeský</b> | 4. Poř. číslo:<br><br><b>1438</b> | | |
| | | 5. Název (označení) památky:<br><br><b>farní kostel sv. Markéty</b> | | 7. Ochranné pásmo: | |

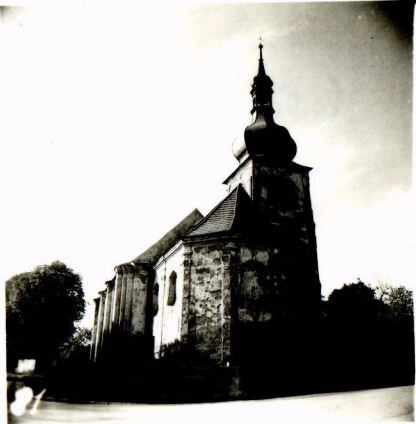
| 9. Popis památky (včetně sochařské, malířské, popř. i jiné výzdoby):<br><br><p>Orientované podélné jednolodí s polygonálním chórem, k němuž na severní straně přiléhá hranolová věž; střechy valbové, taškové, na věži protáhlá, břídlíci pobitá střecha s lucernou / plochý. Průčelí lodi člení svazkové pilastry s římsovými hlavicemi, jež nesou úseky kladí a průběžnou zalamují se římsou; mezi ně jsou vloženy 3 dvojice kasulových oken. Zádní průčelí s nárožními opěrnými pilíři člení akosové ploché pilastry ve 3 pole, z nichž střední je opatřeno zazděným oknem. Vstupní portál se zívá v jižním průčelí, má kamenné ostění s uchy. Chór je členěn obdobně, pilastry mají však kompozitní hlavice. Věž, dělená kordonovými římsami ve 3 patra, člení nárožní pilastry a v posledním patře poloslopy. Okna posledního patra s hlubokým ostěním mají polkruhové záklenky. Interiér lodi člení sdružené na koso postavené toskánské pilastry a kryje ji plochý strop s fabronem. V západní části je vestavěna kruchta, nesena polygonálními pilíři, s poprsníkem do půlkruhu vyduťm. Chór je členěn obdobně a zaklenut českým plackami oddělenými pásy; mělké předsední arkády jejich plochu pokrývají bohatě vykrajované štukové zrcadla. Hlavice i pilastrů v chóru zdobí pásková ornamentika.</p> | | | | | |

| <p>13. Stav zachování památky a příp. návrhy opatření:</p> <p><b>Opravena částečně střecha; nutná oprava žlabů a všech omítek, zničených místy až na základové zdivo.</b></p> | <p>16. Odkaz na fotografickou dokumentaci:</p> |
