EVIDENČNÍ LIST NEMOVITÉ KULTURNÍ PAMÁTKY	3. Kraj: Severočeský	4. Poř. číslo: 2710.
---	--------------------------------	--------------------------------

5. Název (označení) památky: Socha sv. Valentina	7. Ochranné pásmo:
6. Bližší označení umístění památky: čtvrť: u čp. 21 ulice (náměstí), popř. místní trať, č. parcely aj.: ul. Obránců míru /pod hotelem Stropník/	8. Vlastník (správce, trvalý uživatel): M N V

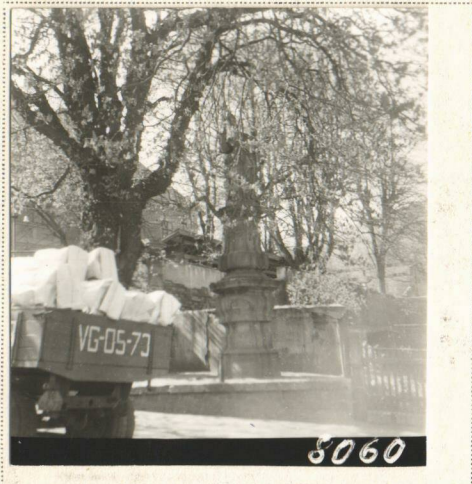
Socha světce na vysokém dvoudílném podstavci. Spodní část utvářena vertikálně i horizontálně střídáním rovných, konkávních a konvexních ploch. Zde umístěny 3 nápisy:

Horní část soklu, dole s volutami, pokryta festonem, liliovými květy a akantem. U dvou dílů bohatě profilované římsy. Socha světce jako biskupa s pravou rukou sdráženou k přísase. Kámen.

10. Časové, slohové a autorské určení: Z doby kolem r. 1720.	11. Památkové movité zařízení:
--	--------------------------------

<p>12. Zhodnocení památky a zdůvodnění ochrany:</p> <p>Umělecky hodnotná plastika .</p>	<p>15. Odkaz na literaturu:</p> <p>UPČ, str. 554.</p>
<p>13. Stav zachování památky a příp. návrhy opatření:</p> <p>V poněkud dobrém stavu.</p>	<p>16. Odkaz na fotografickou dokumentaci:</p> <p>KS FPOP č. 8060.</p>
<p>14. Dřívější i současný způsob využití a příp. návrhy opatření:</p>	<p>17. Odkaz na měřickou a jinou dokumentaci:</p>
<p>20. Poznámky, záznamy změn a doplňků:</p>	<p>18. Evidenční list zpracoval (jméno, datum, podpis):</p> <p>K. Král, 7. března 1967.</p>
	<p>19. Záznam doplňkových listů:</p>
