EVIDENČNÍ LIST NEMOVITÉ KULTURNÍ PAMÁTKY

k o s t e l

Husův sbor církve československé  
husitské

1938 - 1939, arch. Miroslav Jiránek

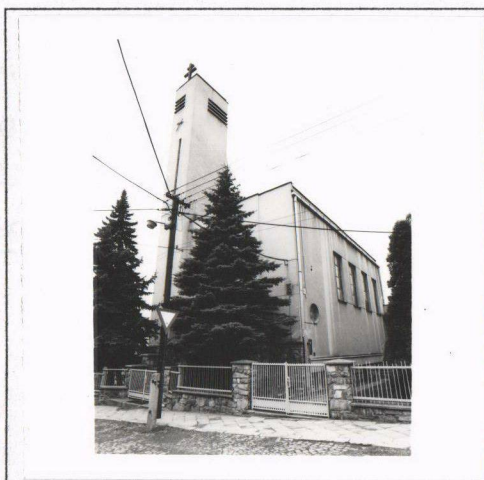
Samostatně stojící budova na obdélném půdoryse s půlkruhovým závěrem. V průčelí kvadratické kostelní lodi s plochou střechou je představené schodiště s parapetními odstupněnými postanímí zídkami z přírodního kamene. Pravoúhlý vstup je krytý stříškou, nad ní je kruhové okno členěné motivem slunce a kalicha, nad ním na střeše dvouramenný kříž. Kubus lodi na levém nároží proniká štíhlá hranolová věž s plochou střechou, na ni další dvouramenný kříž. Věž je prosvětlena úzkými vertikálními okny, zvonicevé patro je na protilehlých nárožích členěno žaluziemi uzavíracími okení otvory, pod nimi na průčelí a na levé fasádě umístěny ciferníky věžních hodin. Přízemí celé budovy je obloženo přírodním kamenem. Obě boční fasády jsou členěny čtyřmi okeními osami, levá má v přízemí čtyři trojdílná okna bytu správce s vchodem umístěným pod věží, nad nimi vysoká dvanáctitabulová okna v kovových rámech. V půlkruhovém přízemním závěru kostela je umístěno kolumbárium, se samostatným vstupem z pravé strany po představeném schodišti.
