**3. Kraj:**  
Východní Čechy

**5. Název památky:**  
Inundační most přes Labe

**7. Ochranné pásmo:**  
Památková rezervace Kuks

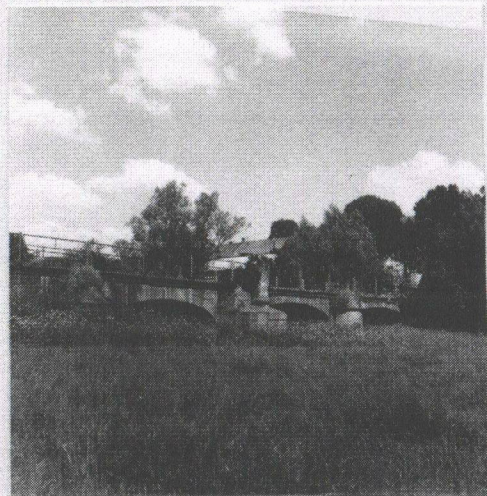
Zbytky původního mostu tvoří na severní straně Labe pod Kaskádovým schodištěm zděné nábreží se třemi sokly pro sochy. Na jižní straně je násep s nábrežím a čtyřobloukovým inundačním mostem. Jižní násep je spojený se schodištěm špitální terasy. Cesta od terasy vede po náspu přes zděné nábreží ohraničující inundační pole na starou část mostu nad inundačním polem. Stará část mostu má čtyři oblouky podklenuté stlačenými valenými klenbami a opřené o zděné pilíře nestejného tvaru. První pilíř od jihu má půlválcová kuželově ukončená čela. Druhý pilíř od jihu má klínová čela a na východní straně sokl pro sochu Krista. Třetí pilíř od jihu má půlválcová čela shodná s s prvním. Čtvrtý pilíř má lichoběžný půdorys. Původní zábradlí mostu se nedochovalo. Mezi čtvrtým pilířem a severním nábrežím je novodobá mostovka na železných traverzách.

1697 poškozen povodní 1740, stržena soch. výzdoba pův. baroko, nynější stav - konec 19. stol
