1. Obec: **Řehlovice**Osada: **Brozánky**2. Okres: **Ústí nad Labem**Hodnota **III.**

## EVIDENČNÍ LIST NEMOVITÉ KULTURNÍ PAMÁTKY

**Socha Piety**

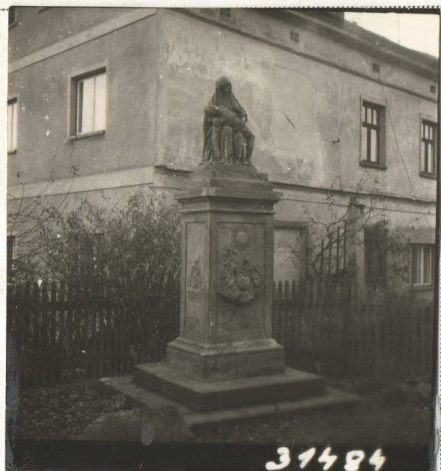
Na hranolovém soklu s reliéfy N. Trojice, sv. Anny a sv. Františka z Assisi volná plastika Piety. Sokl s profilovanou římsou v patě i v hošné části. Reliéfy v jednoduchých lessenových rámcích. Socha Piety má vlastní stupňovitý soklík. Sedící Marie drží krátké tělo Krista pravou rukou pod hlavou, levou na bedrech. Hlavu má Marie potočenou vpravo ke Kristově tváři. Přes hlavu má přehozen plášť, který je na prsou porozhalený. Na kolenou řasy záhybů. Kristus má hlavu otočenou kupředu, muskulatura nahého těla je zvýrazněna. Socha zezadu plochá, jen na stranách svislé záhyby.

| <p>13. Stav zachování památky a příp. návrhy opatření:</p> <p><b>Restaurováno 1967-69 /Fr. Staněk<br/>Reliéfy soklu otlučeny, vislé praskliny, sešlé povětrnostními vlivy.<br/>- Adámek 1981</b></p> | <p>16. Odkaz na fotografickou dokumentaci:</p> <p><b>KSSPPOP 18946,27733-7,40436, 31484,<br/>31482-6,56347-50</b></p> |
