## EVIDENČNÍ LIST NEMOVITÉ KULTURNÍ PAMÁTKY

P o u t n í k a p l e  
s v. J a n a N e p o m u c k é h o

Na Kopečku

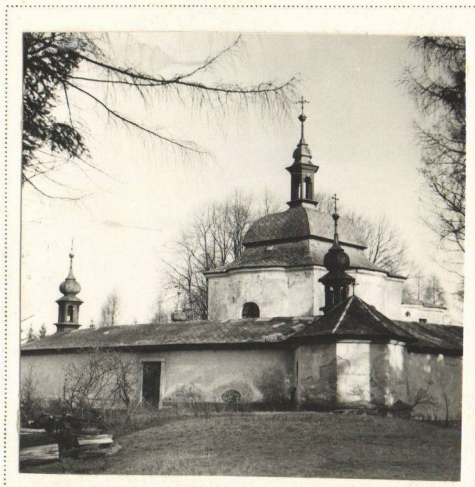
Tuto poutní kapli barokního slohu vystavěl hrabě Jan Václav Breda z kamene, ze zřícenin starého hradu Kyšperka, stávajícího na blízkém, protějším, skalnatém kopci, zv. "Hradisku" (proto není již žádné památky po hradu, jediné valy připomínají jeho bývalou existenci). Při stavbě měštští občané "láskovali" (pomáhali zdarma). Zvláštností kaple je její půdorys v podobě pětiúhelníku, dle pěti hvězd, jež představují cnosti "víru, naději, lásku, dobročinnost a sílu".

Oltář uvnitř kaple i ambity kolem mají též půdorys pětiúhelníku. Na věži kaple<sup>je 1</sup> zvon.

V r. 1854 vysázen byl kolem této kaple les, který svými, dnes již chorými modříný značně škodí střechám kaple, ambitů a šesti věžím. Svojí výškou úplně zakrývají krásu barokní té stavby, takže přestala býti dominantou kraje. Je proto nutno alespoň v bezprostřední blízkosti věži stojící vysoké modříny v brzké době vykáceti.
