# EVIDENČNÍ LIST NEMOVITÉ KULTURNÍ PAMÁTKY

O b o u s t r a n n ý  
relief M a r i e P.

ulice (náměstí), popř. místní trať, č. parcely aj.  
při silnici do Albrechtic  
u hřbitova

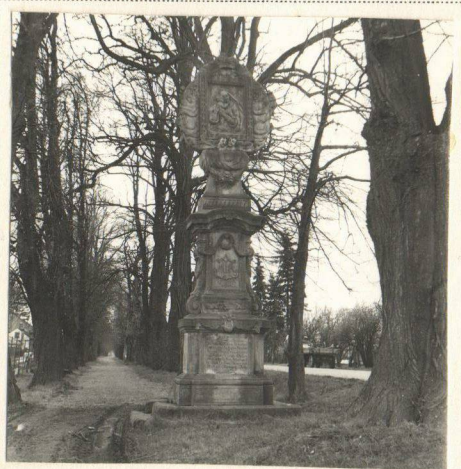
Oboustranný relief P. Marie z pískovce na třídičném podstavci s konvexně vydutými předními a zadními stěnami. Na dvou hranolových stupních spodní díl podstavce s nápisy, ukončený římsou s girlandami. Vpředu invokační nápis, vzadu dedikace, dole římský letopočet 1811. Střední část soklu na bocích s volutami zdobenými palmetami a festony je ukončen římsou na čelních stranách, segmentově zalomenou. Vpředu v rokajové kartuši relief sv. Lukáše malujícího P. Marii. Na římsce je holubice. Na západní straně střední části soklu mariánský monogram, nad ním girlandy a mušle.

Podstavec na dvou stupních puklý, zarostlý travou, rohy urážené. Zbytky polychromie. Paprsky svatozáře ulámané, kovová lucerna urážena.

- 9) Vrchní část soklu na přední i zadní straně zdobená květinovými festony a 2 andílčími hlavami, přecházející v oblaka, do nichž jsou z obou stran vloženy rámy zdobené festony s rosetami v rozích. Na čelní straně po stranách rámu 2 andělé, nahoře třetí. V rámu Marie v loktuši frontálně posazená, drží na levé ruce oděné dítě. Oba mají koruny. Na zadní P. Marie nakloněna k dítěti, jež drží také na levé ruce. Nad reliefem koruna. Kolem oblo~~k~~ svatozář z kovových paprsků. Vpředu na soklu kovová lucerna. Zbytky polychromie.
- Andílci po stranách reliéfu mají uraženy chodiidla.
