# EVIDENČNÍ LIST NEMOVITÉ KULTURNÍ PAMÁTKY

průčelní fasáda - sgrafito

čp. 339

Dolní náměstí

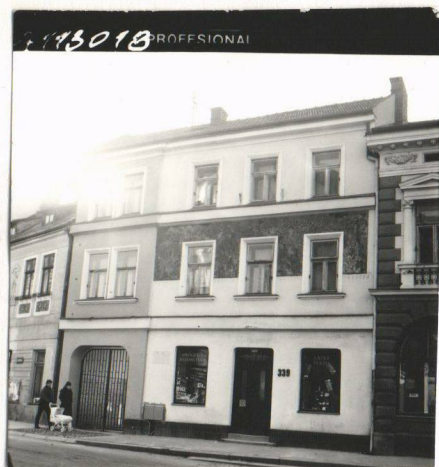
Lidový motiv na domě umístěn v 1. patře mezi třemi okenními osami. Vlevo muž ve valašském kroji s širákem na hlavě a koženým opaskem dává pít koním. Za ním krytý formanský vůz. Další výjev představuje selskou ženu v kroji, která trhá vinnou révu, pnoucí se na chalupě. Žena v šátku nese koš ovoce. Na pravém okraji pastýři ženou stádo ovcí. Nad všemi výjevy se rozprostírá jablonoňový strom.

Sgrafito silně poškozeno povětrnostními vlivy a zatékáním.  
(V pravém horním okraji a v dolní části.)
