| POZDĚCHOV | Vsetín | 3525 | | |

# Evidenční list nemovité kulturní památky

farní kostel sv. Jiří

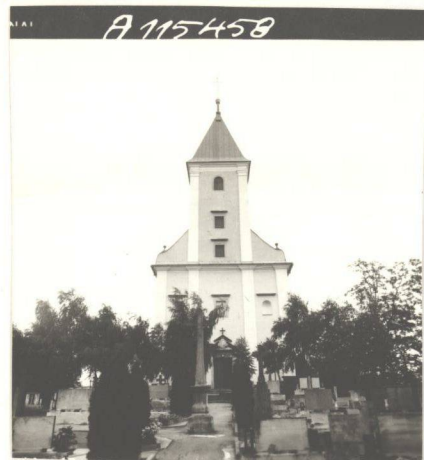
Zděná, omítaná, orientovaná, jednoduchá stavba s polygonálním závěrem, čtyřbokou věží vsazenou do vstupního průčelí vrcholící jehlanem. Na hřebeni sanktusní věžička. Střechy kryty plechem. Na severní straně patrový přístavek sakristie a oratoře. Fasáda hladká (před 5 lety břízolit), členěna profilovanou korunní římsou, průčelí trojosé, členěno pilastry s římsovými hlavicemi, taktéž i věž. Okna s půlkruhovými záklenky, okna sakristie, oratoře o tři okna věže obdélná s rozeklaným frontonem se znakem Prokopa hraběte z Gollen, datovaný do roku 1710. Vstupní dveře dvoukřídlé, dřevěné, desky uspořádány klasovitě. Nad vstupem pravouhlé slepé okno, po stranách niky zaklenuté konchou s plastickou výzdobou mušle. Nad nimi přímé nadokenní římsy. Křídla štítu se připínají k věži a jsou ozdobena malými koulemi. Podvěží zaklenuto křížovou klenbou, vlevo nástup na kamenné schodiště na kruchtu. Podkruchtí klenuto třemi poli křížových kleneb. Kručka nasena na dvou pilířích na soklech s římsovými hlavicemi a do lodi otevřena třemi oblouky. Poprseň zděná s kuželkovou balustrádou. Ve cviklech mezi oblouky rosety. Lodi, sakristie i oratoř klenuty křížovými klenbami, v chóru lunety mezi pásy. Do sakristie prolomen pravoúhlý pískovcový portál s ušima. Schody na kazatelnu a oratoř dřevěné.

Opraveno. V létě 1993 provedena vnitřní výmalba
