# EVIDENČNÍ LIST NEMOVITÉ KULTURNÍ PAMÁTKY

kostel P. Marie s areálem

klášter

**socha Jana z Nepomuku**

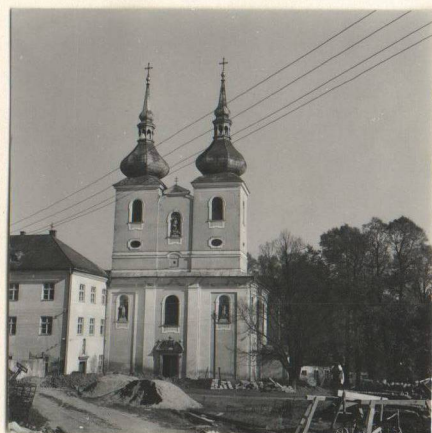
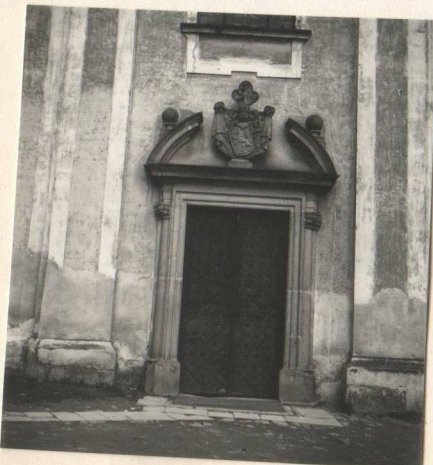
9. Popis památky (včetně sochařské, malířské, popř. i jiné výzdoby): Jednolodní zděná omítaná stavba s dvojvěžím v průčelí a polygonálním závěrem. Věže s cibulovými báními s lucernami, krytina plech. K pravé straně lodi přistavena krytá předsínka na obdélném půdorysu, k levé straně lodi přiléhá budova kláštera a fara. Fasáda členěna lesénami, v jednotlivých polích jsou obdélná okna s půlkruhovými záklenky v šambráně s klenákem. Průčelí členěno pilastry, hlavní římsa bohatě profilovaná, probíhá přes průčelí. Ve zdivu věže niky, v nichž jsou umístěny sochy zakladatelů sv. Jana z Mathy a sv. Felixe z Valois a ve štítu mezi věžemi je socha sv. Michala – plastiky v životní velikosti, pískovec. Štít je trojúhelníkový, završen křížem. Nika s plastikou sv. Michala je v šambráně s uchy, zdobena ve vrchu obrušemi. Okna věže v šambráně s uchy, obdélná, zakončena polokruhem s parapetní výplní. Pod ním oválná okénka. V ose průčelí pískovcový portál na soklech, polopilíře s kompozitními hlavicemi. V rozeklané trojúhelníkové římsě znak Žerotínů, po bocích římsy koule na podstavcích, částečně zapuštěných do zdiva. Lod klenuta 3 valenými klenbami na pasech s lunetami, závěr presbytáře polygonální, sakristie klenuta valeně, nesou dva mohutné pilíře, které jsou protaženy nahoru. Kruchta je otevřena do lodi 3 oblouky, z nichž střední je větší. Poprsen kruchtou dřevěná, konvexně i konkávně zprohýbaná. Pasy lodi nasedají na svazčité pilastry s profilovanými římsovými hlavicemi. Krytina pozinkovaný plech.

Velké praskliny ve zdivu.

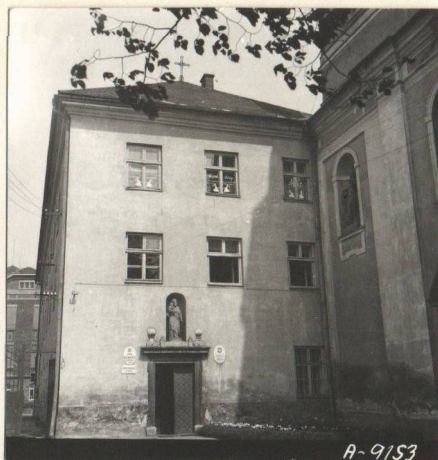
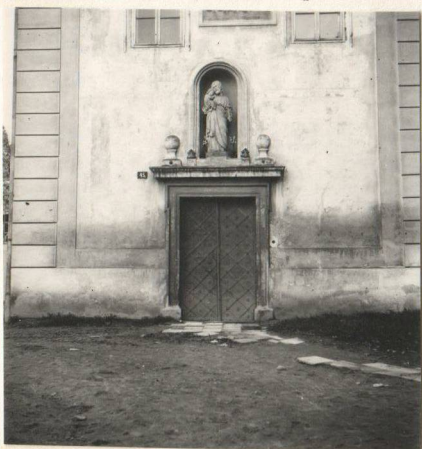
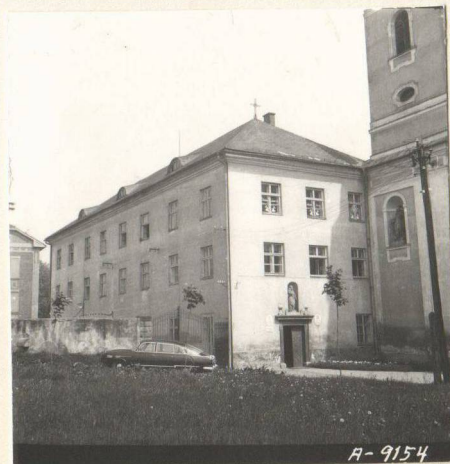
Ke kostelu přiléhá klášterní budova, původně jednopatrová, nyní dvoupatrová, přibližně na půdorysu H s kratším křídlem. Klášterní budova se prolíná s budovou fary a je na ni napojena. Fasáda hladká, 7 okenních os v průčelí, okna přízemí v jednoduché šambráně, okna v I. a II. patře nová. Pískovcový portál na soklech v šambráně s uchy, přímá římsa. Nad ní nika s plastikou sv. Josefa, po stranách na podstavci koule, zapuštěné z jedné třetiny do stěny. Dveře obdélné, pobité železným plechem, pásy tvoří čtverce, postavené na koso, v nich kované rosety. Chodby klenuty valeně, místnosti valeně na pasech, valeně s lunetami. Patro plochostropé. Klášter a kostel a fara tvoří kvadraturu. Krytina taška.

**Dobrý, udržováno.**

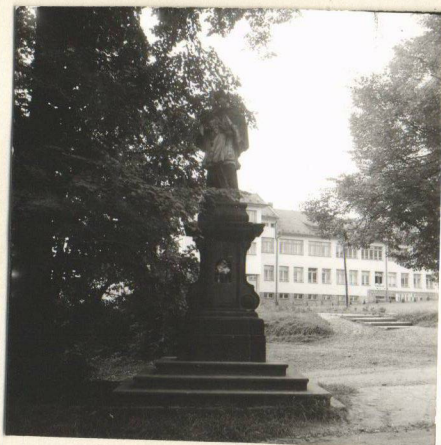
**řím.kat.farní úřad v Zášové.**9. Popis památky (včetně sochařské, malířské, popřípadě i jiné výzdoby) **Na třech stupních vysoký čtyřboký podstavec,**

**jeho trnož má pravoúhle probrané rohy, horní okraj trnože profilovaný, na přední straně podstavce nika, na bočních stranách nad trnožem příložka stáčená do volut, zdobena reliefními listy, římsa završující podstavec profilovaná. Na hranolovém soklu socha Jana z Nepomuku v tradičním rouchu, v levé ruce drží vavříin, v pravé krucifix. Materiál pískovec.**

| <p>13. Stav zachování památky a případné návrhy opatření</p> <p><b>Socha celá natřena olejovou barvou, pískovec se bortí (záhyby roucha), podstavec otlučen.</b></p> | <p>16. Odkaz na fotografickou dokumentaci</p> <p><b>KSPPoP, Ostrava</b></p> |

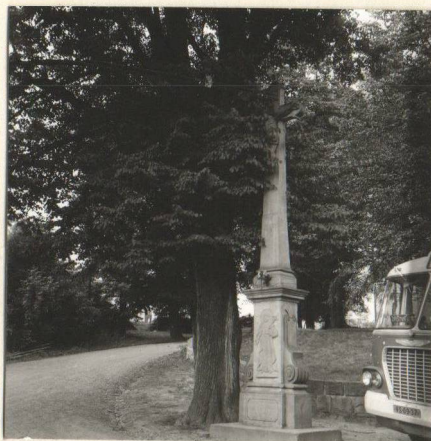
9. Popis památky (včetně sochařské, malířské, popřípadě i jiné výzdoby) **Vysoký čtyřboký podstavec, jeho trnož má pravoúhle probrané rohy, horní okraj trnože profilovaný, na přední straně podstavce relief Matky Božské, na bočních stranách nad trnožem příložky, stáčené do volut, zdobené kanelurami, mušlí a svazečkem listů. Na zadní straně nápis: Honori /CVLTVI ETPIAE/ VENERATIONI/SALVATORIS NOSTRIS NOSTRI/CRUCEM HANC /POSVIT POPULUS/ZASCHOVIENSIS /SV PAROCHO/ANTONIO HOHIV. (Honori cultui et pēvenerationi salvatoris nostri cruce hanc posuit populus Zaschoviensis sub Parocho Antonio hohiv.) Krycí deska přečnávající, profilovaná. Svislé břevno kříže na hranolovém soklíku se nahoru zúžuje, ramena kříže trojlaločně vykrojená, nahoře na středním břevnu štítek s nápisem INRI, korpus s bederní rouškou je žlutě natřen. Relief Matky Božské a korpus Krista žlutě natřen, celý kříž i podstavec šedě. Materiál pískovec.**

| <p>13. Stav zachování památky a případné návrhy opatření</p> <p><b>Dobry.</b></p> | <p>16. Odkaz na fotografickou dokumentaci</p> <p><b>KSPPoP , Ostrava</b></p> |
