| 1. Obec:<br><b>Brankovice</b> | 2. Okres:<br><b>Vyškov</b> | Hodnota<br><b>III.</b> | Zachování | Využití |

EVIDENČNÍ LIST NEMOVITÉ KULTURNÍ PAMÁTKY

**farní kostel sv. Mikuláše**

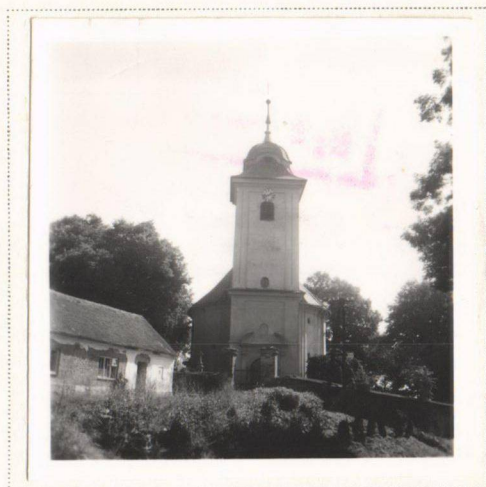
Přibližně orientovaná jednolodní stavba oválného půdorysu s polygonálním závěrem s představenou čtyřbokou věží v průčelí. Fasáda členěna dvojicí lesén, prolomeno 2 oválnými okenními osami. Kněžiště členěno na nároží lesénami, prolomeno po 2 okenních osách oválných. Přístavek na jihovýchodní straně lodi obdélného půdorysu, nároží zkoseno. Vchod do předsíně pravoúhlý, štít prolomen kruhovým okénkem. Na protější straně kněžiště nízký přístavek sakristie se zaobleným nárožím, prolomen 1 + 1 oválnou okenní osou. Průčelí tvořeno věžním risalitem, prolomeno portálem segmentově zaklenutým s profilovaným ostěním, flankován pilastry s římsovou hlavicí, které nesou profilovanou římsu. Na ní spočívá zalamované kladí, na něm rozeklátý segmentový fronton. Nad ním vpadlina oválná. Věž členěna dvojicí lesénami, ve spodní části prolomena oválným oknem. Zvonicové patro po 1 okenní ose půlkruhově zaklenuté. Nad oknem kruhový hodinový ciferník. Profilovaná podstřešní římsa nese střechu valbovou. Věž kryta helmou, vrcholící makovicí s křížem. Kněžiště zaklenuto konchou s výsečemi nad oválnými okny, loď se 4 mělkými výklenky zaklenuta kopulí s výsečemi nad oválnými okny. Tříboká kruchta na 2 čtyřbokých pilířích podklenuta 3 poli křížové klenby zpevněná táhly. Do poprsné konkávně vykrojené čelní strany vsazeny varhany.

Material : kámen, cihla, omítka; krytina: taška.

| <p>13. Stav zachování památky a příp. návrhy opatření:</p> <p>až na vlhko - dobrý</p> | <p>16. Odkaz na fotografickou dokumentaci:</p> <p>ident.snímek - neg.čís. : <u>13510</u><br/>46160-46168</p> <p>viz sbírka příloh</p> |
