| Nové Město na Moravě | Žďár n.Sáz. | | | |

## EVIDENČNÍ LIST NEMOVITÉ KULTURNÍ PAMÁTKY

f a r a

čp. 120

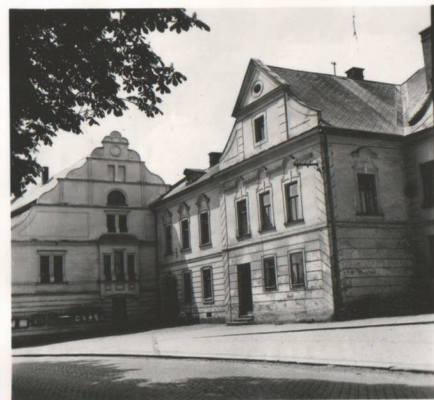
Jednopatrová řadová budova ve tvaru krátkého T s bočním risalitem v šířce tří okenních os. Fasáda v přízemí rýhována, nároží členěno šikmo rýhovanými lesénami. Přízemí prolomeno jedním půlkruhovým vchodem profilovaným archivoltou a dvojitým klenákem ve vrcholu s dvěma okenními osami, okna pravoúhlá s profilovanou zalamovanou šambránou s ušima. Risalit prolomen jedním pravoúhlým vchodem, přístupným třemi stupni schodiště + 2 okenní osy. Okna pravoúhlá se zalamovanou šambránou s ušima. Přízemí odděleno od 1. patra kordonovou římsou, členěno na nároží šikmo rýhovanými lesénami, prolomeno 3 + 3 okenními osami, okna pravoúhlá se zalamovanou šambránou s ušima s klenákem ve vrcholu, návojevou parapetní římsou. Nad okny na konsolách z páskového dekoru s motivem penízků segmentově zalamované nadokenní návojevé římsy. V risalitu římsa kordonová, nad okny segmentově vypjatá. Boční fasáda o 1 okenní ose, okno pravoúhlé se zalamovanou šambránou s ušima a klenákem ve vrcholu s návojevou parapetní římsou. Přízemí boční fasády bez okenních os. Risalit završen odstupňovaným dvoupatrovým štítem, členěným lesénami s rýhováním, prolomen 1 okenní osou, okno pravoúhlé se šambránou s ušima, ve vrcholu ořímsovaný trojúhelníkový štít s kruhovým oknem se šambránou. Podstrešní profilovaná římsa nese střechu sedlovou. Na střeše 2 vikýře. Chodby valeně zaklenuté s výsečemi, v rohové místnosti dřevěný trámový strop, ostatní místnosti plochostropé. **Materiál:** kámen, cihla, omítka; kryt.: eternit.

| 13. Stav zachování památky a příp. návrhy opatření:<br><br>Omítka opadává. | 16. Odkaz na fotografickou dokumentaci:<br><br>ident.snímek - neg.čís.:11927, 16241,<br>16242,<br><br>viz sbírka příloh |
