## EVIDENČNÍ LIST NEMOVITÉ KULTURNÍ PAMÁTKY

**d ů m**

ulice (náměstí), popř. místní trať, č. parcely aj.: **182/1st.****Sekaninovo nám. čís. 11**

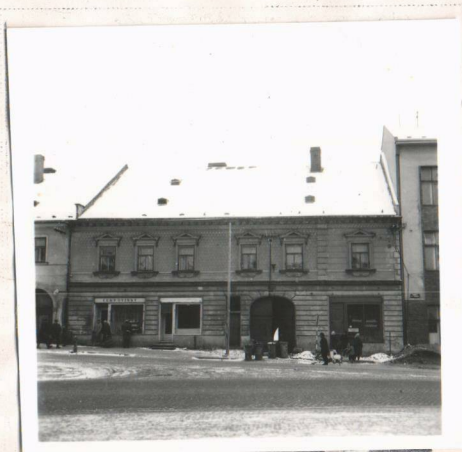
Řadová jednopatrová stavba obdélníkového půdorysu, přízemí s podezdívkou, rýhováno, prolomeno 2 + 1 pravouhlým výkladcem + jedním pravouhlým vchodem s nadsvětlíkem, přístupný dvěma stupni a symetricky umístěným průjezdem, segmentově zaklenutým. Přízemí odděleno od 1. patra kordonovou profilovanou římsou. Fasáda prvního patra členěna nízkým bočním risalitem, vyznačeným armováním. Risalit rýhován. Ostatní fasáda členěna geometrickým sgrafitem. První patro prolomeno 5 + 1 okenní osou, okna pravouhlá se šambránou s okrajovou lištou. Pod okny návojevé parapetní římsy se závěsy a kapkami. Nad okny trojúhelníkové frontony, spočívající na konsolách. Podstřešní profilovaná římsa se zubořezem nese střechu sedlovou.

**Material :** kámen, cihla, omítka; krytina: plech.

| <p>13. Stav zachování památky a příp. návrhy opatření:</p> <p><b>celkem dobrý</b></p> | <p>16. Odkaz na fotografickou dokumentaci:</p> <p><b>ident.snímek-neg.čís.: <u>11917</u>, 16259,</b></p> <p><b>viz sbírka příloh</b></p> |
