## EVIDENČNÍ LIST NEMOVITÉ KULTURNÍ PAMÁTKY

5. Název (označení) památky:

farní kostel Narození P.Marie

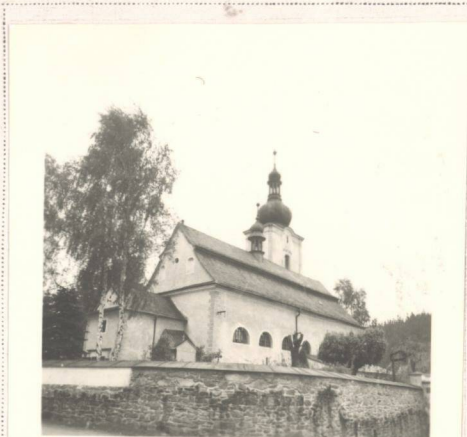
Jednoložní orientovaná stavba s pravouhlým závěrem kněžiště, čtvercovou předsíní, obdélným přístavkem na jižní straně kněžiště, sakristií a čtyřbokou věží na severní straně presbyteria. Boční fasáda s armovaným nárožím, prolomena 1 okenní osou, okno lunetového tvaru v přízemí a v patře 5 + 1 v kněžišti okenními osami, okna lunetového tvaru. Na jižní straně lodi prolomen pravouhlý vchod. Sakristie téměř čtvercového půdorysu s hladkou fasádou, nároží armováno, stěna prolomena 1 okenní osou, okno půlkruhově zaklenuté, kolem okna šambrána. Frůčelí s představenou předsíní s armovaným nárožím, na osu prolomen pravouhlý vchod, flankován pilastry. Po obou stranách vchodu niky půlkruhově zaklenuté se sochami světců. Nad vchodem okenní osa čtvercového tvaru. Předsíní završena trojúhelníkovým štítem. Ve štítě lodi kruhový otvor se dvěma nikami po stranách. Niky zaklenuté konchou se šambránou. Na severní straně presbyteria čtyřboká věž, přístupná krytým arkádovým ochozem v l.p. spojující zámek s kostelem. V přízemí široké arkády s klenáky ve vrcholu. První patro prolomeno 9 okenními osami, okna pravouhlá se šambránou s ušima, v oknech vsazeny mříže. Fasáda členěna podloženými pilastry. Podstřešní římsa ochozu nese střechu sedlovou. Fasáda hladká. Druhé patro prolomeno po 1 okenní ose, okna segmentově zaklenuta, kolem okna šambrána. Zvoni-
