1. Obec <b>Želechovice nad Dřevnicí</b>	2. Okres <b>Gottwaldov</b>	Hodnota 	Zachování	Využití
--	-------------------------------	-------------	-----------	---------

## EVIDENČNÍ LIST NEMOVITÉ KULTURNÍ PAMÁTKY

4. Poř. číslo: <b>2156</b>
-------------------------------

5. Název (označení) památky: <b>farní kostel sv. Petra a Pavla</b>
---

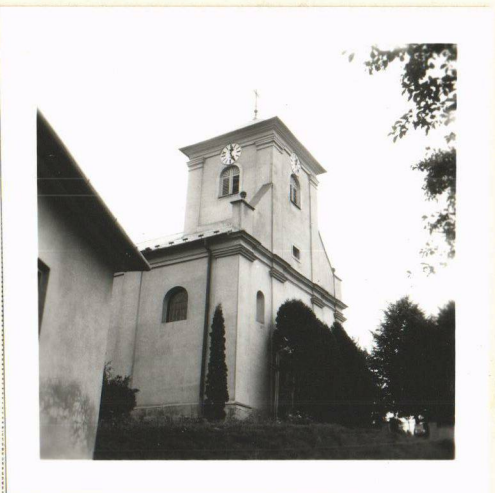
Jednoduchá, orientovaná stavba s polygonálním závěrem kněžiště a čtyřbokou věží nad západním průčelím. Boční fasáda s průběžnou podezdívkou, členěna lesénami, na západním nároží pilastry s římsovou hlavicí. Stěna prolomena 4 okenními osami, okna půlkruhově zaklenutá. Kněžiště členěno lesénami, na nárožích dvakrát odstupňovanými opěrnými pilíři, prolomeno 3 okenními osami, okna půlkruhově zaklenutá, v závěru kněžiště zazděné gotické okno s kružhou. Na severní straně kněžiště obdélná sakristie jednopatrová, členěna lesénovými rámy, prolomena jedním pravouhlým vchodem x 1 + 1 okenní osou, okna pravouhlá nad sebou. Průčelí členěno nízkou podezdívkou a dvojicemi pilastrů s římsovou hlavicí. Na osu prolomen pravouhlý vchod, přístupný třemi stupni. Kolem vchodu šambrána s ušima. Nad vchodem neúplný fronton. Nad ním 1 okenní osa, okno půlkruhově zaklenuté. Kolem okna šambrána s lištou, po obou stranách vchodu niky zaklenuté konchou. Zvonicevé patro věže nad hlavním průčelím členěno pilastry na nárožích s římsovou hlavicí, stěny prolomeny po 1 okenní ose, okna půlkruhově zaklenutá. Kolem okna šambrána. Nad oknem kruhový hodinový ciferník. Podstřešní profilovaná římsa nese střechu sedlovou, nad kněžištěm zvalbenou. Věž kryta nízkým čtyřbokým stanem, ve vrcholu makovice s křížem. Kněžiště zaklenuto valenou klenbou se styčnými lunetami a třemi poli lunet v konše. Vítězný oblouk půlkruhově zaklenutý, odděluje kněžiště od lodi. Loď zaklenuta valenou klenbou dělenou pasy. Jednotlivé pásy

uvnitř nevhodný olejový nátěr, jinak stav dobrý
