| <b>EVIDENČNÍ LIST <u>NEMOVITÉ</u> KULTURNÍ PAMÁTKY</b> | | 3. Kraj | 4. Poř. číslo:<br><b>11912</b><br><b>17-8749</b> | |
| | | 5. Název (označení) památky:<br><br><b>areál usedlosti čp.114</b> | 7. Ochranné pásmo:<br><br><b>památková zóna</b> | |

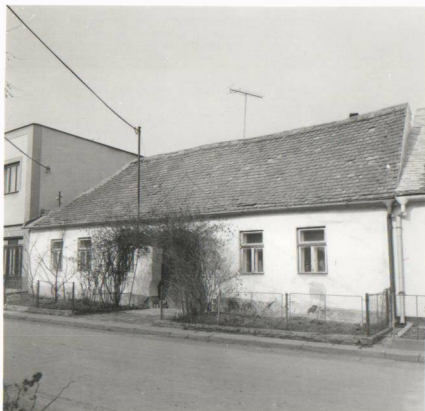
| 9. Popis památky (včetně sochařské, malířské, popř. i jiné výzdoby):<br><br><p>Na dispozici stavba okapově orientovaná k hlavní komunikaci, průčelí členěno šesti osami, vstup vraty ve třetí ose zprava, střecha je valbová krytá bobrovkou. Vjezd má segmentově zaklenuto nadpraží, dolní část vjezdu je segmentově rozšířena s nákolními kameny po obou stranách. Původní svlaková vrata s motivem slunce v horní polovině a kosočtvercem v dolní. Fasáda hladká s vápenou omítkou, novější okna /třicátá léta/ členěna T, mělce zapuštěna do zdiva. Na pravé straně světnice /výměnek/ na levé straně světnice a komora obě s trémovými stropy. Hospodářskou část tvoří chlévy s klenbou do travers.</p> <p><b>Materiál: kámen, pálená cihla, vepřovice, bobrovka.</b></p> | | | | |

| <p>13. Stav zachování památky a příp. návrhy opatření:</p> <p><b>Nutná údržba obytných prostor, statické zajištění hospodářských objektů; oprava střechy</b></p> | <p>16. Odkaz na fotografickou dokumentaci:</p> <p>neg.č.: <u>105295</u>,107012</p> |
